Gr-MAHP-014-2019-amiral de Grasse

Paul Maximilien Landowski

Monument à la mémoire de l'amiral de Grasse - 1931

RAPPORT DE TRAITEMENT

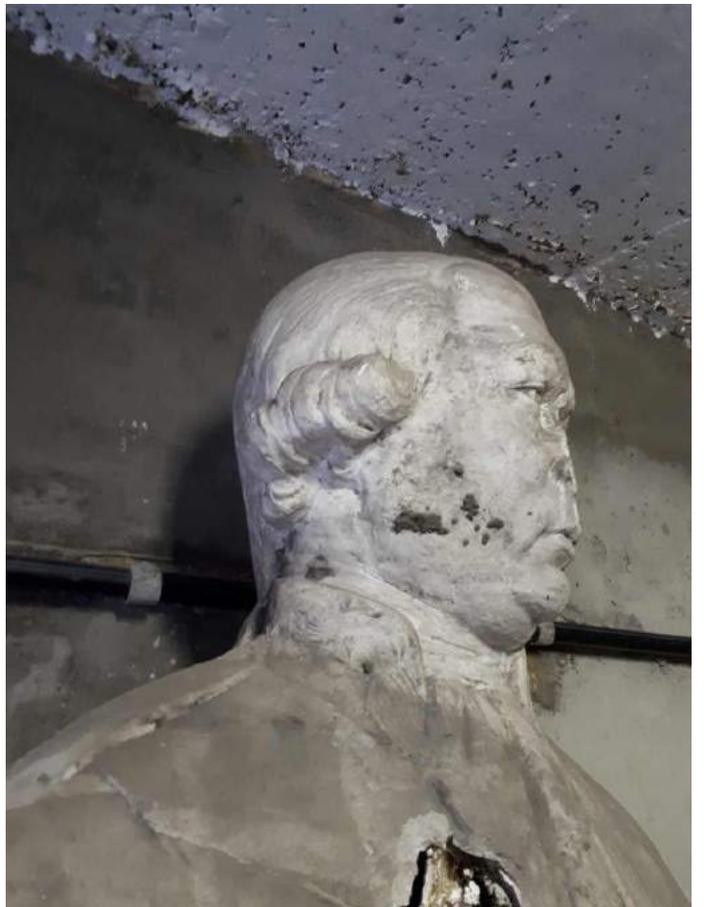
- Des projections de mortier de ciment gris sont visibles sur la joue droite.
- Les deux éléments n'ont pas toujours été conservés dans les mêmes conditions. Les jambes sont restées debout alors que le torse a été couché sur le dos. Des bâches de protection ont été utilisées mais se sont déplacées et expliquent des frontières rectilignes entre les zones restées relativement propres et celles devenues très noircies.

Photo 04 - projections de mortier sur la joue, manques, salissures

Les projections de mortier sont éliminées à l'aide d'un ciselet à pierre.

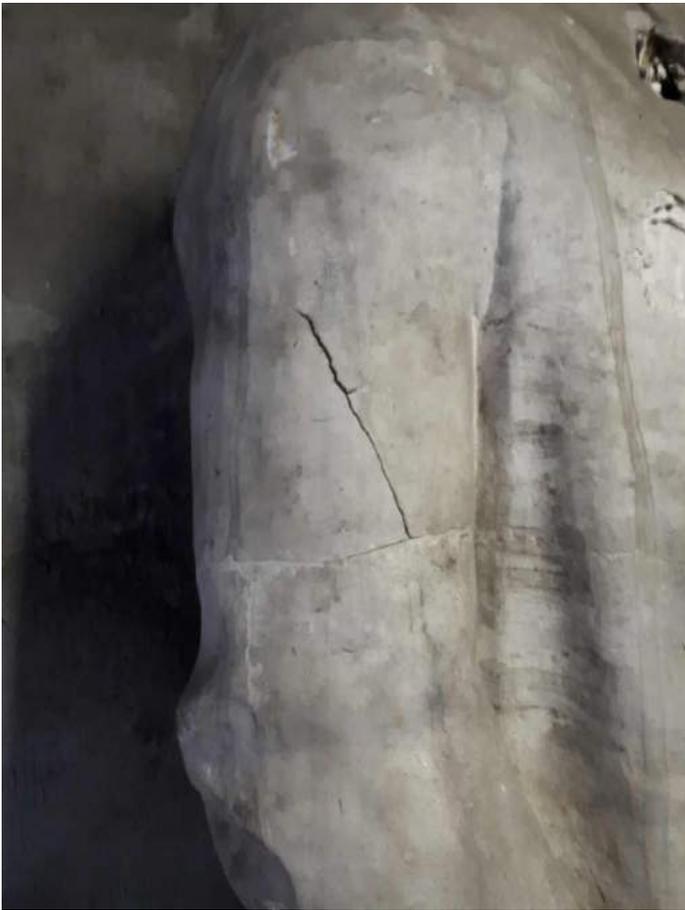
Photo 09 - fissure au niveau de bras droit

Les différentes fissures du plâtre sont consolidées avec une émulsion d'acétate de polyvinyle (PVAc) diluée à 50% dans l'eau et appliquée par infiltration.

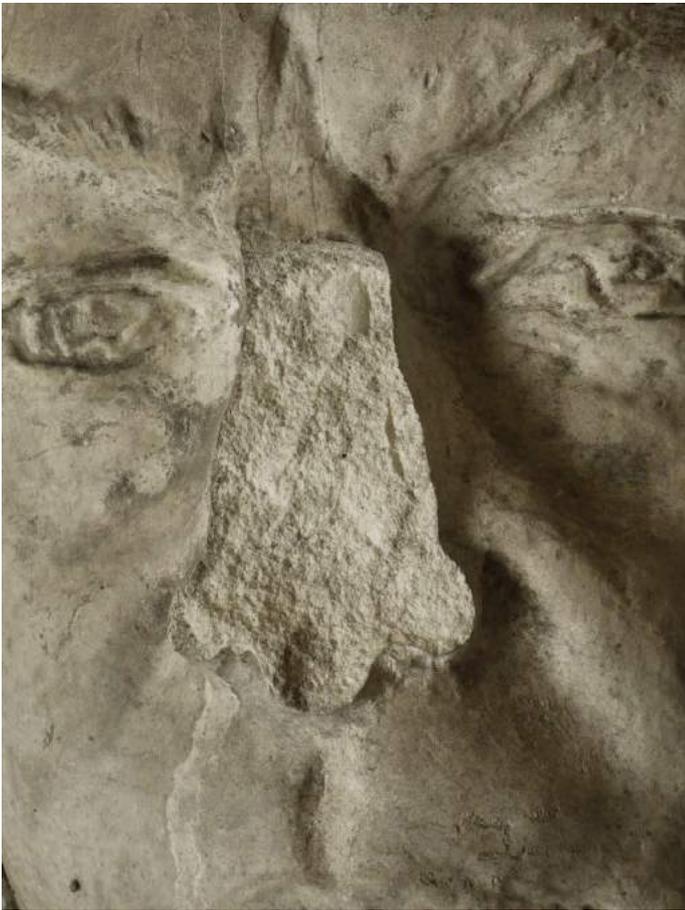
- L'épiderme présente de nombreux accidents récents, lacunes, enfoncements, rayures, épaufures répartis sur toute la surface. Les arêtes de la terrasse sont très impactées par les manques dus à des chocs mécaniques. Le nez, les extrémités de l'index et du majeur droits, les deux parties de la longue-vue manquent ainsi que des éclats situés à la lisière du joint entre les deux éléments de la sculpture. Le haut de la poitrine présente deux enfoncements circulaires dont l'un impacte le jabot.

Photo 13 - le nez manque

Le nez, les extrémités de l'index et du majeur droits, les deux parties manquantes de la longue-vue ainsi que des éclats situés au niveau du joint entre les deux éléments de la sculpture, sont restitués en argile cuisant blanche (Ceradel CF 741 B), modelée sur les lacunes. Après cuisson à 950 °C, les fragments restitués sont collés avec une colle cellulosique (Uhu hart)

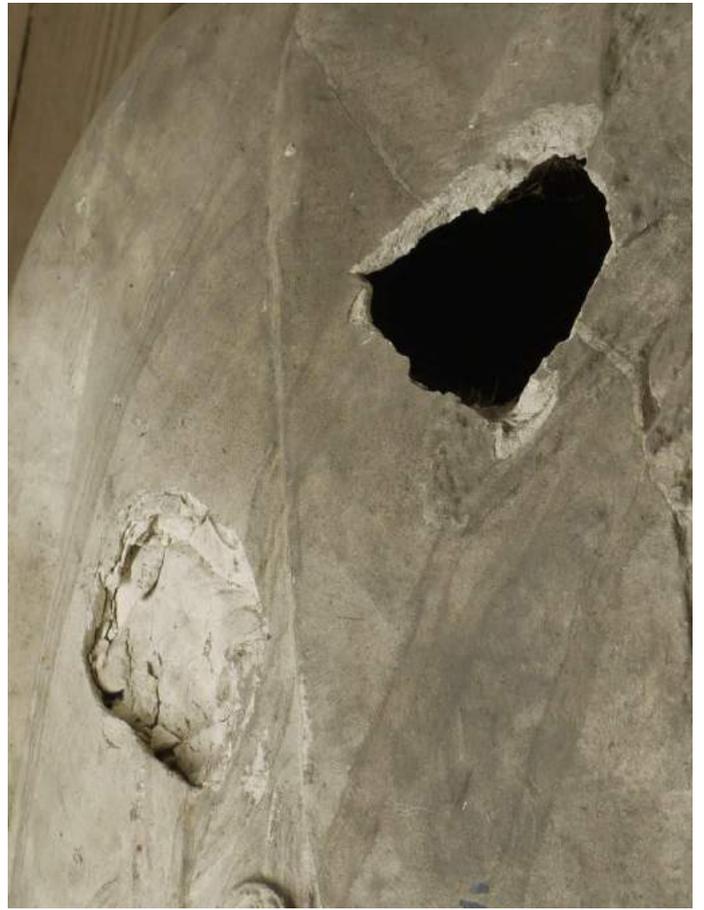
Photo 14 - trous dans la poitrine

Un des deux enfoncements de la poitrine n'est plus retenu à l'intérieur de la poitrine que par de la filasse. Le fragment est percé et un fil métallique est passé dans le trou pour ramener et maintenir le fragment dans sa position d'origine. La périphérie de chaque lacune est consolidée avec une résine époxy (Araldite SV 427-2 / HV 427-1).

Les deux lacunes de la poitrine et les manques de petite taille sont comblés avec un enduit de bouchage à base de carbonate de calcium (Toupret bouchage).

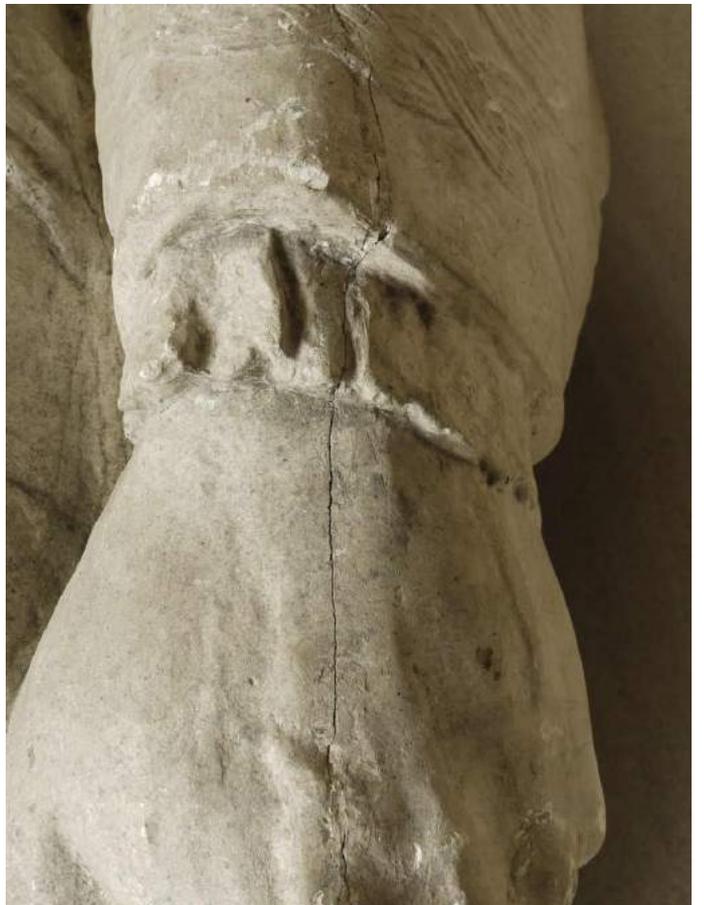
Photo 16 - fissure du bras gauche

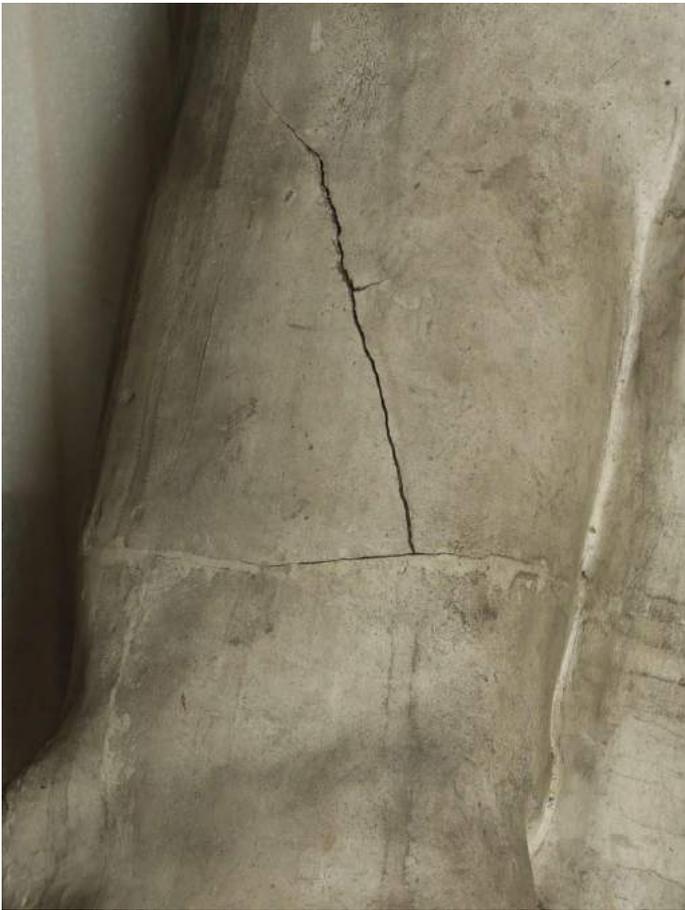
Photo 17 - fissure du bras droit

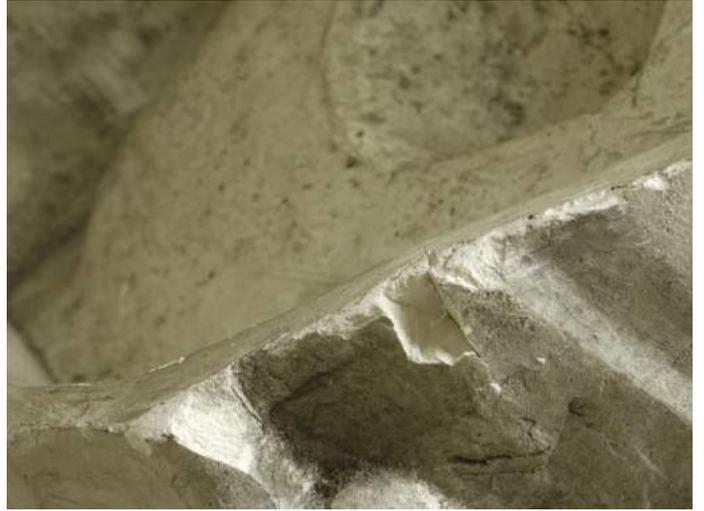
Photo 18 - manque au niveau du joint entre les deux éléments de la sculpture

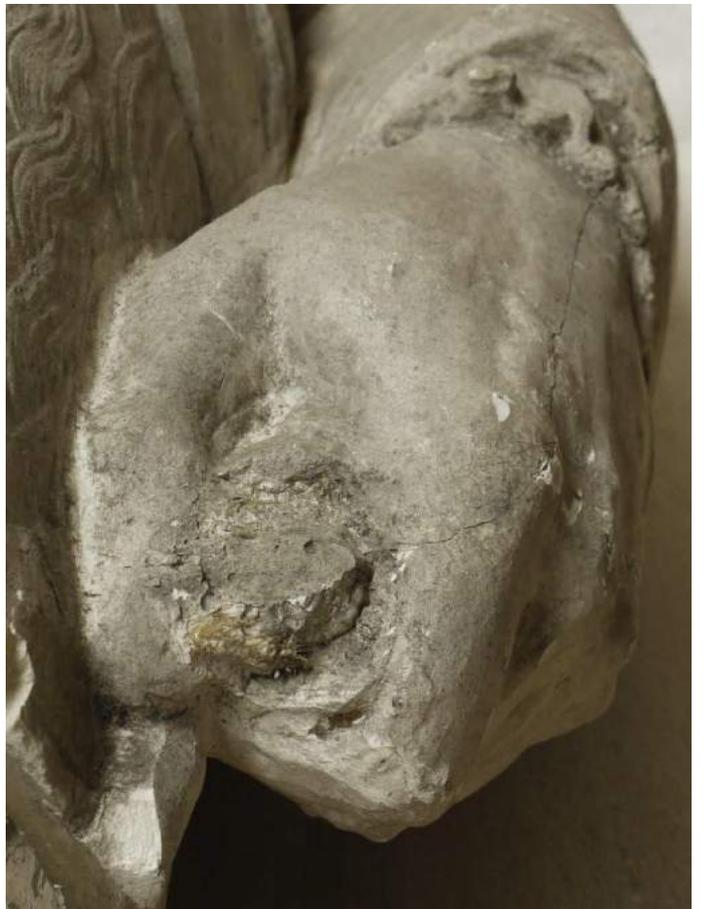
Photo 20 - les extrémités de la longue-vue manquent

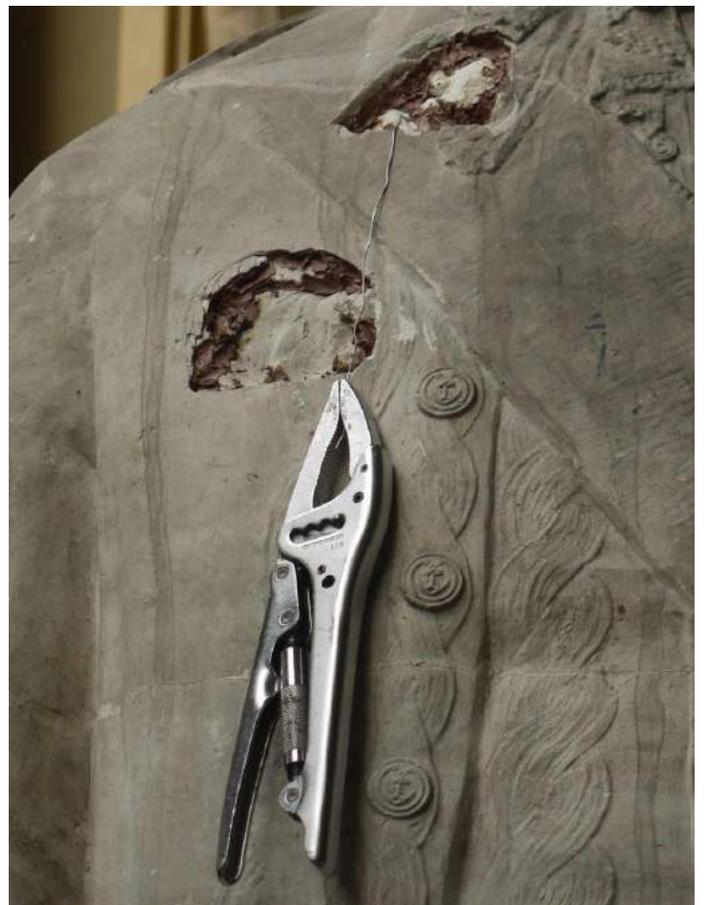
Photo 25 - le plâtre enfoncé est ramené vers l'avant par une pince-étai faisant office de contrepois 11/33

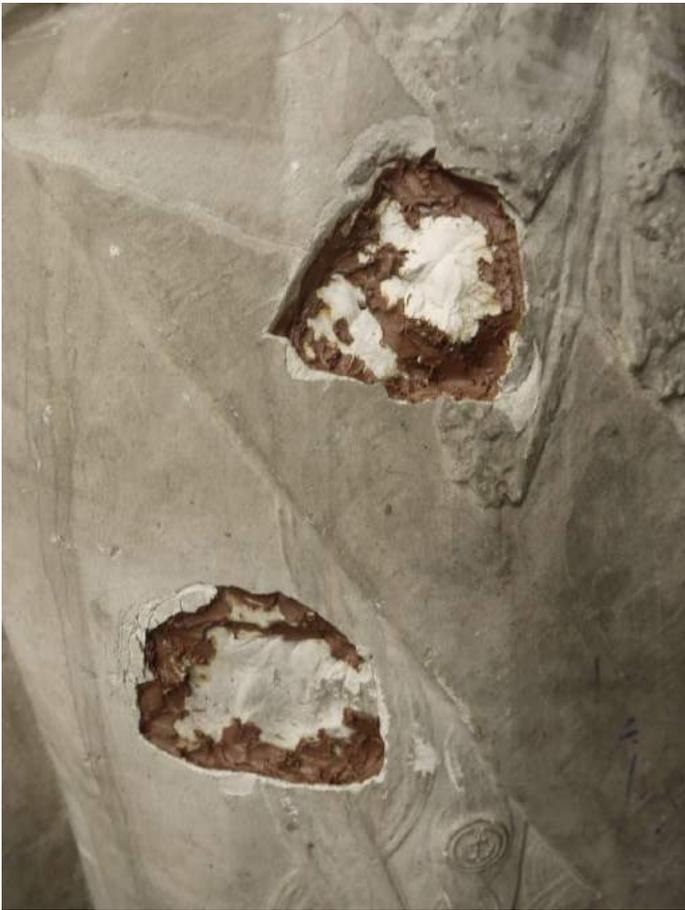
Photo 26 - consolidation de la périphérie des trous avec une résine époxy

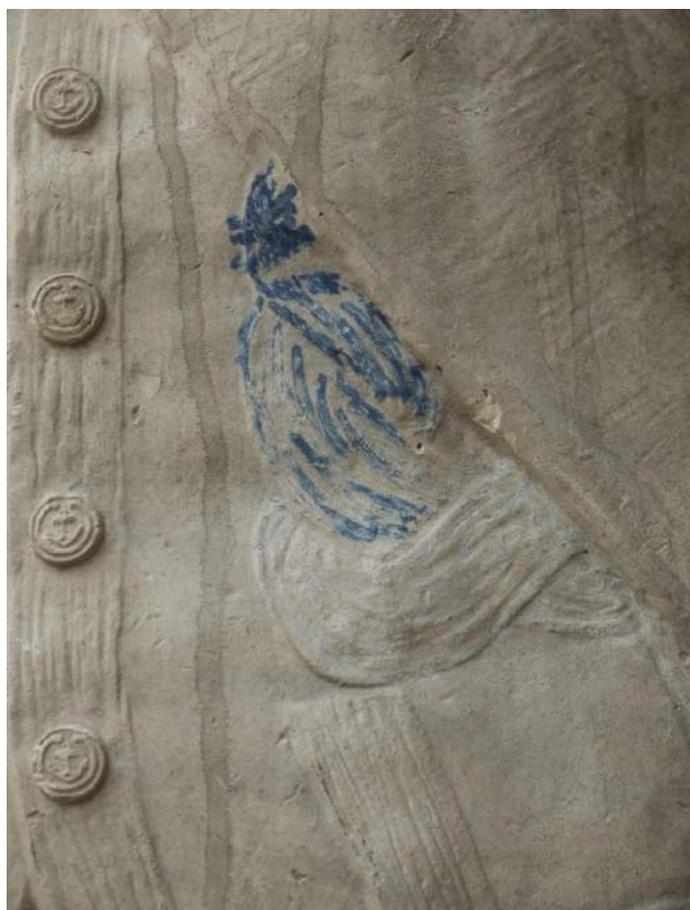
- L'épiderme est exempt de peinture. Il présente un fort aspect grisâtre dû à l'empoussièrement mais aussi à des dépôts charbonneux et des traces sans doute un peu grasses provenant de la fonderie de Paul Landowski. La poitrine présente un "coloriage" fait avec un feutre de couleur bleue peut-être tracé par un enfant. Des projections de cire noirâtre maculent l'arrière gauche du manteau.

Photo 44 - graffiti réalisé avec un feutre

Le coloriage au feutre bleu est partiellement éliminé avec les applications de gel pelable. La couleur subsistante est éliminée complètement à l'aide de gratte-bosses en fibres de verre.

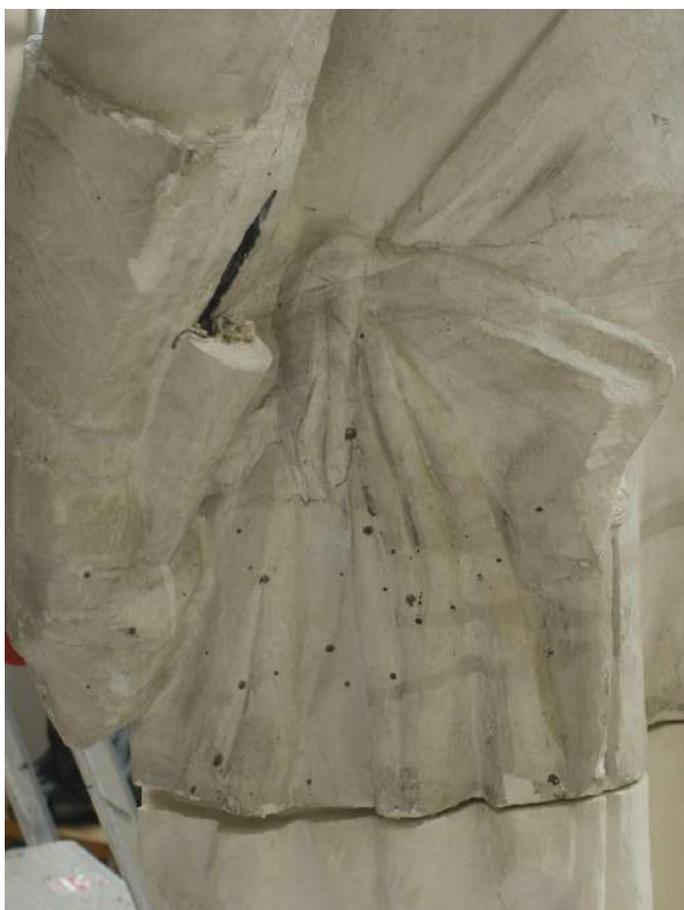
Photo 45 - projections de mortier

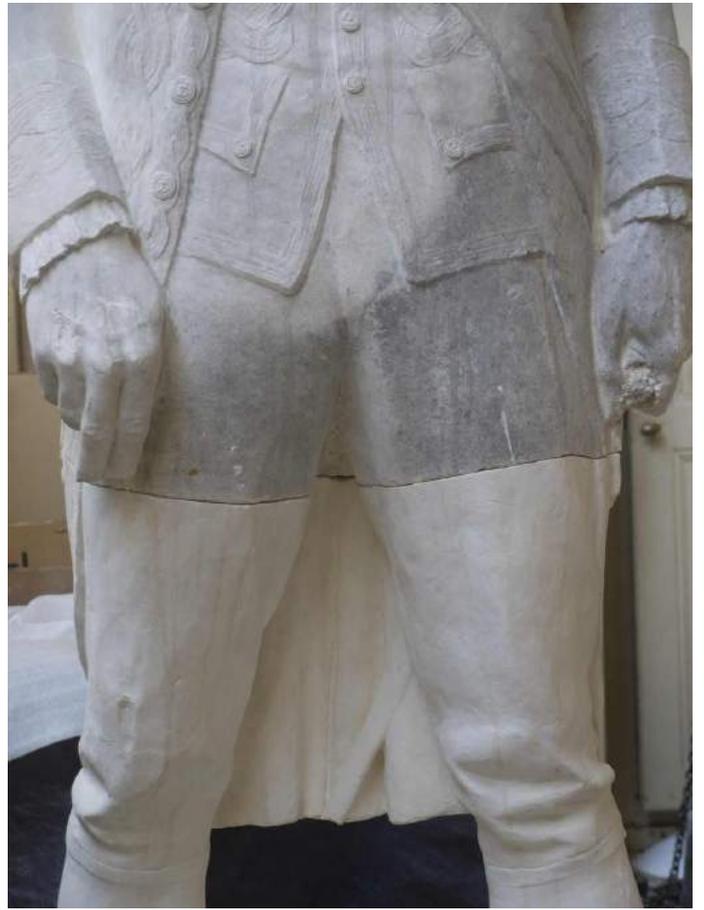
Photo 51 - le haut des cuisses reste très gris

Après que le gel pelable est devenu inopérant (3 applications), les salissures grisâtres incrustées sont éliminées par photoablation (Quantel Laserblast 60). Les zones de plâtre propre ne sont pas impactées par le rayonnement laser, seules les zones grisâtres prennent une légère coloration ocre jaune, due à la carbonisation des poussières. Après photoablation, une dernière application de gel pelable de même composition que précédemment permet d'atténuer le jaunissement. Après ce traitement, la sculpture conserve une coloration encore hétérogène variant de l'ivoire au beige, mais l'aspect froid et grisâtre est éliminé. Cette coloration sera en harmonie avec le bas-relief, qui avait été surpeint avec une peinture de couleur ivoire/coquille d'œuf.

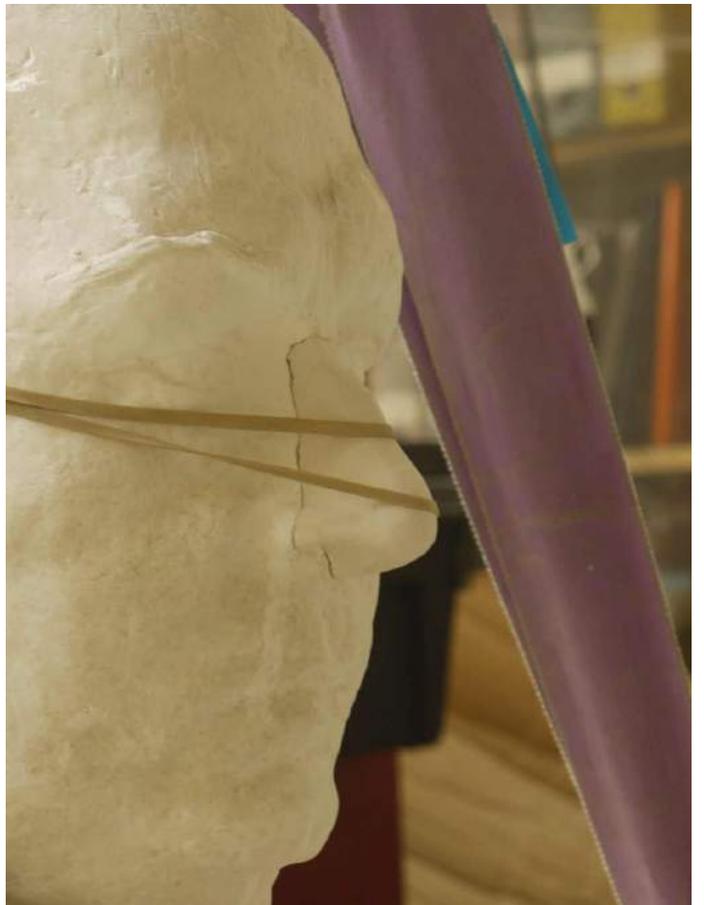
Photo 61 - collage du nez après cuisson à 950 °C

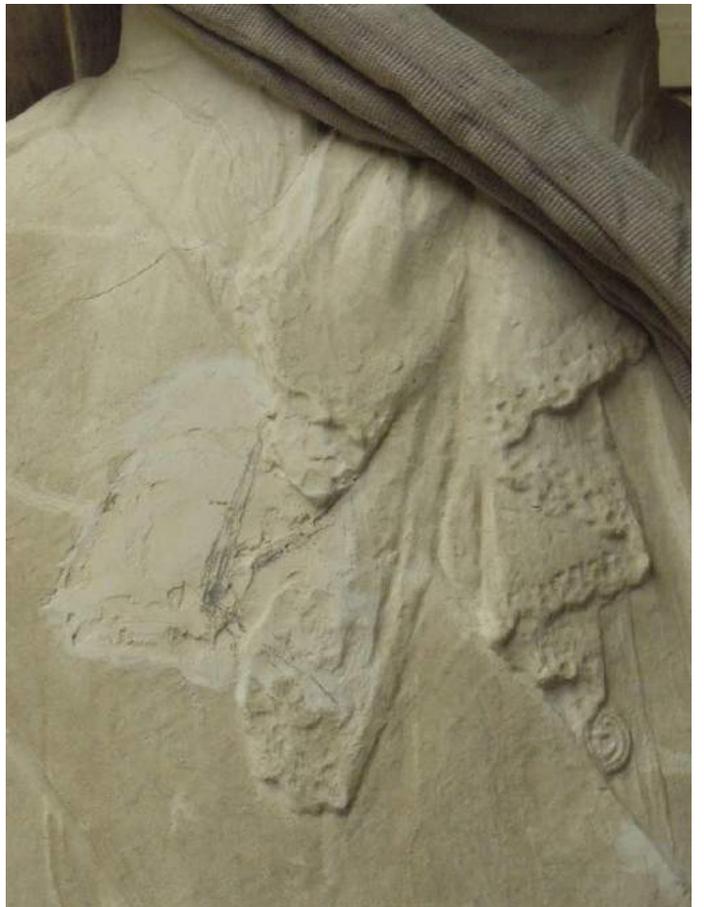
Photo 69 - le jabot en cours de restitution

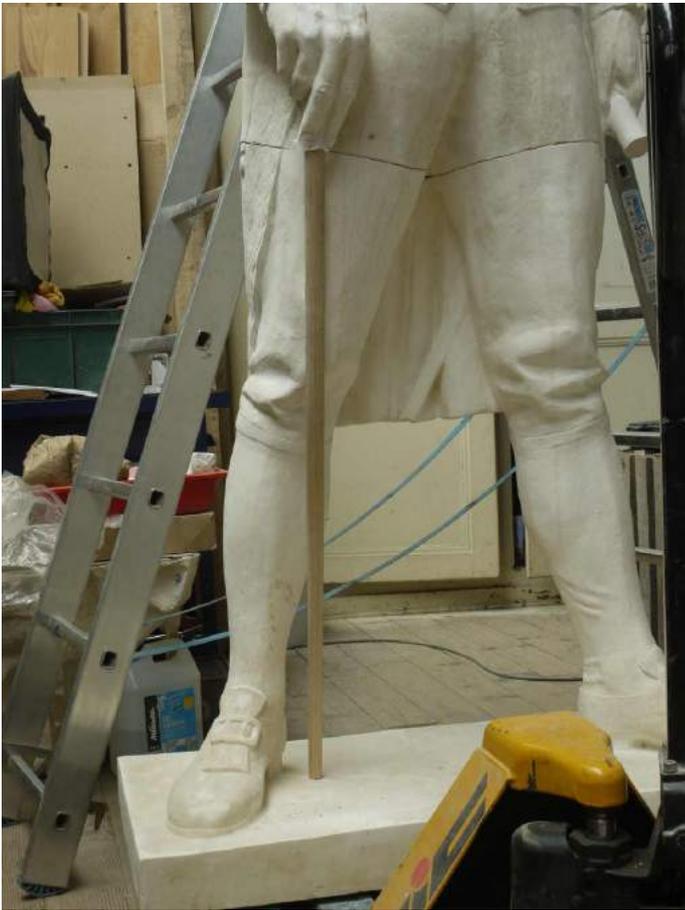
Photo 70 - ajustage du bâton

Le bâton est réalisé en hêtre par le restaurateur-ébéniste Patrick Asta-Richard. Le hêtre est bien adapté au tournage et reste stable dans le temps. À l'origine, il n'y a aucune raison pour que le bâton ait été peint en blanc. Il était très probablement de couleur naturelle. Les dimensions de la cavité qui permet l'incrustation du bâton dans le genou laissent supposer que le bâton original était sans doute cintré vers l'extérieur.

La restitution du bâton a dû être fortement échancrée pour pouvoir s'insérer entre la main et le trou de la terrasse.

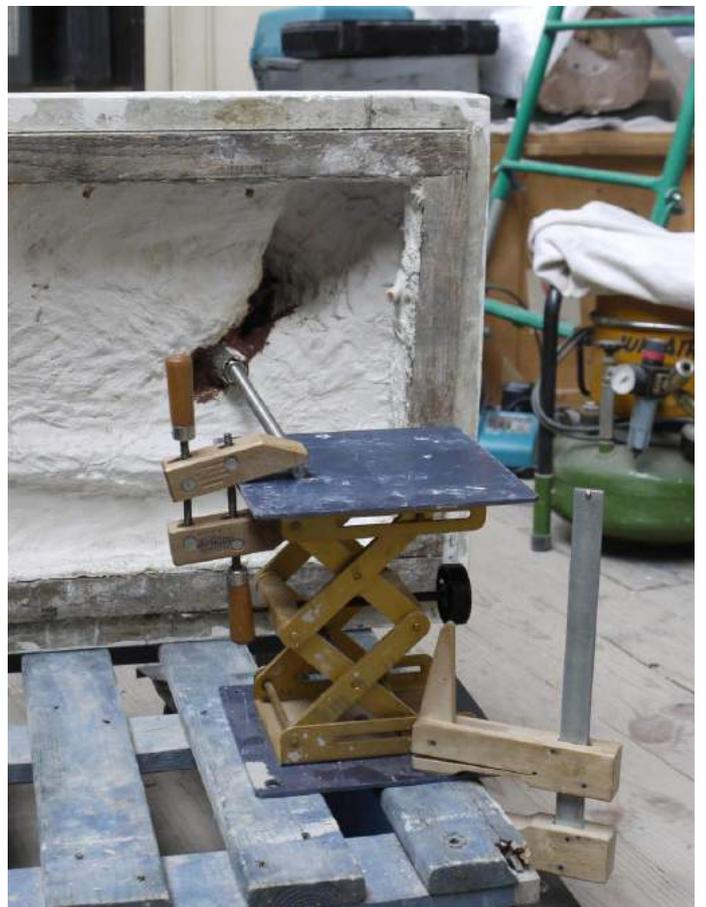
Photo 80 - soudure d'un écrou sous la terrasse

Deux écrous en acier inoxydable sont soudés sur l'extrémité inférieure des deux tubes en acier zingué au niveau des chevilles. Les diamètres sont différents car les deux tubes sont des éléments de récupération hétéroclites. Deux tiges filetées en acier inoxydable sont vissées dans les écrous.

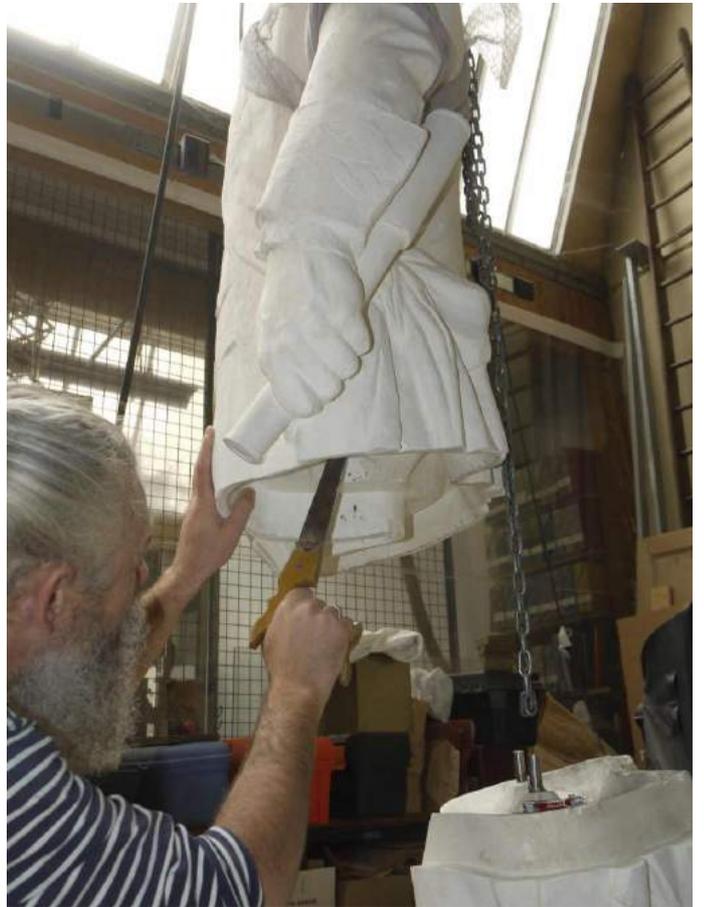
Photo 82 - ouvertures pratiquées sous le buste pour insérer les tiges filetées

Percement des deux clefs pyramidales (2 tenons et 2 mortaises correspondantes) situés au niveau de l'interface entre les deux éléments sculptés, afin d'accéder à l'intérieur des deux structures. Deux tiges rondes en aluminium sont insérées dans les tubes en acier galvanisé des jambes. Elles reposent au niveau des chevilles sur le haut des tiges filetées reliant la terrasse au piédestal. Des fourreaux filetés en inox sont collés dans le haut des tiges en aluminium afin de pouvoir y visser les tiges filetées anti basculement.

Les essais d'insertion des tiges filetées dans le torse ont mis en évidence la présence de liteaux en bois dans le torse, empêchant la progression des tiges filetées. Deux fragments de liteaux ont dû être sciés à l'intérieur du torse avec une scie égoïne pointue.
