Gr-MAHP-014-2019-amiral de Grasse

Paul Maximilien Landowski

Monument à la mémoire de l'amiral de Grasse - 1931

RAPPORT DE TRAITEMENT

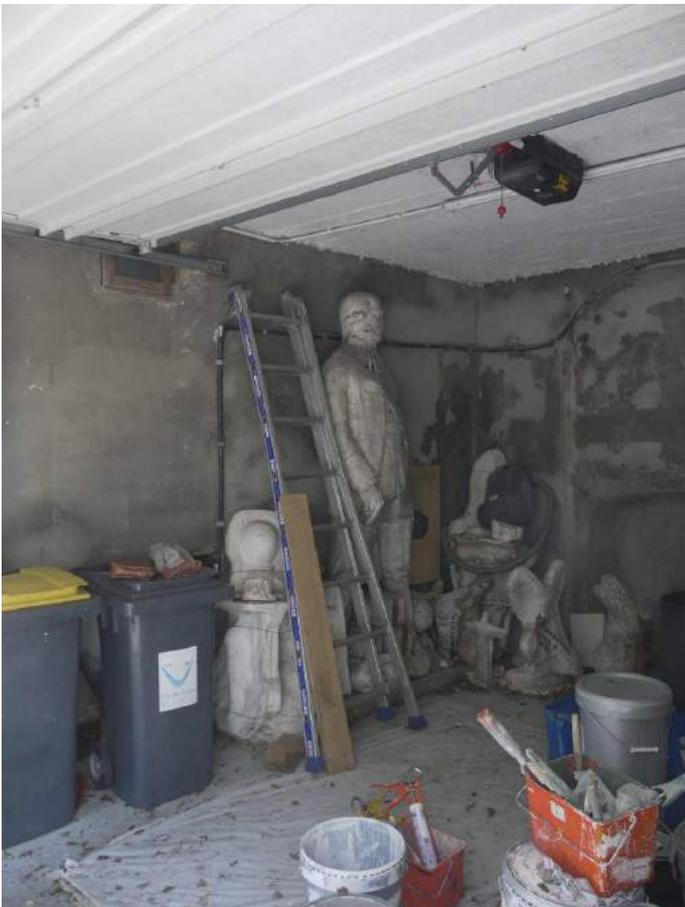
Photo 03 - avant intervention

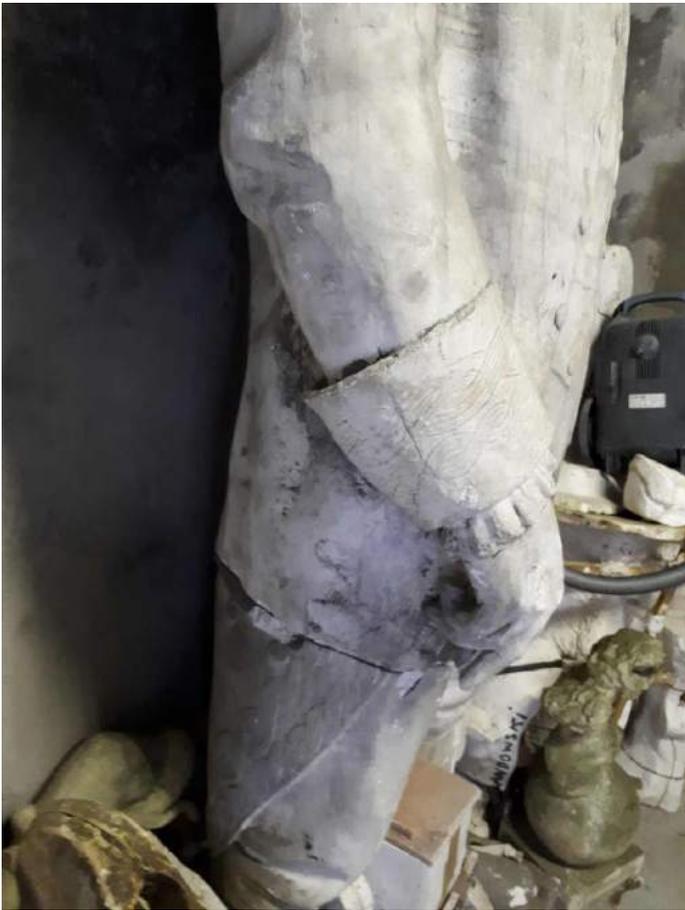
Photo 05 - état de conservation initial

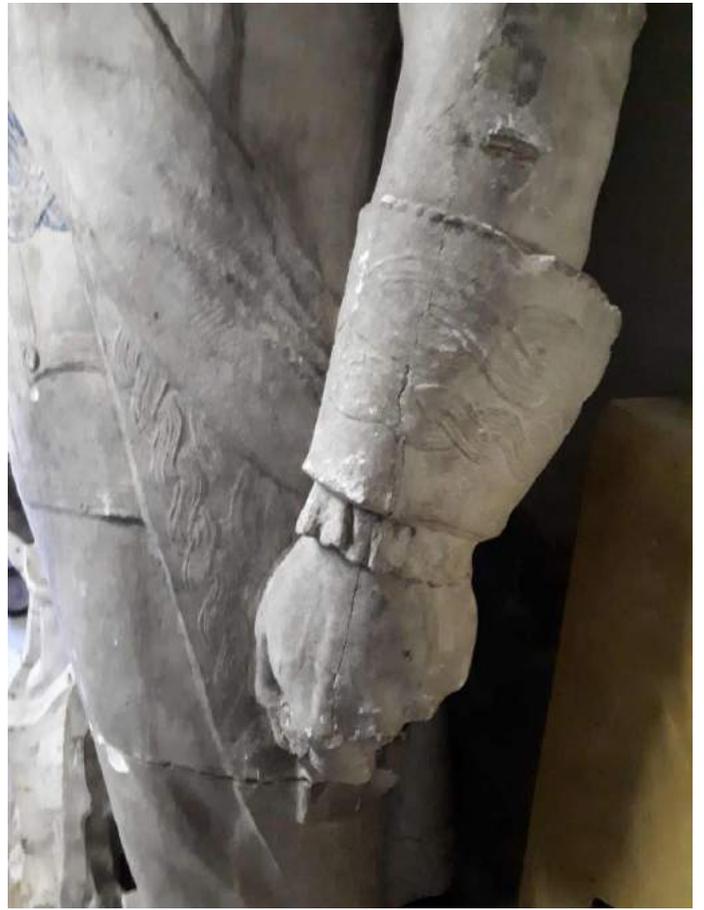
Photo 06 - état de conservation initial

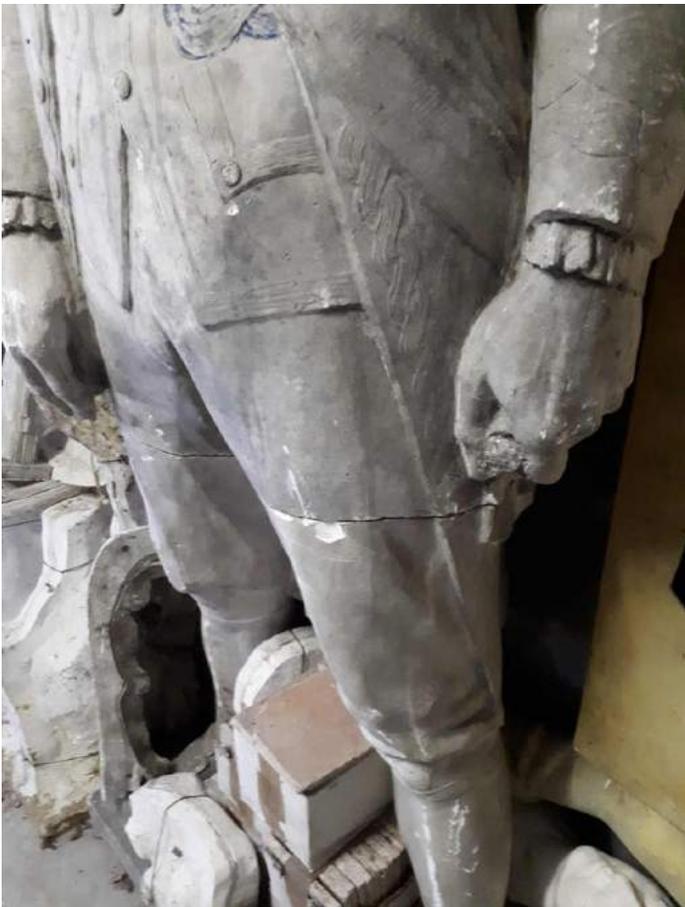
Photo 07 - état de conservation initial

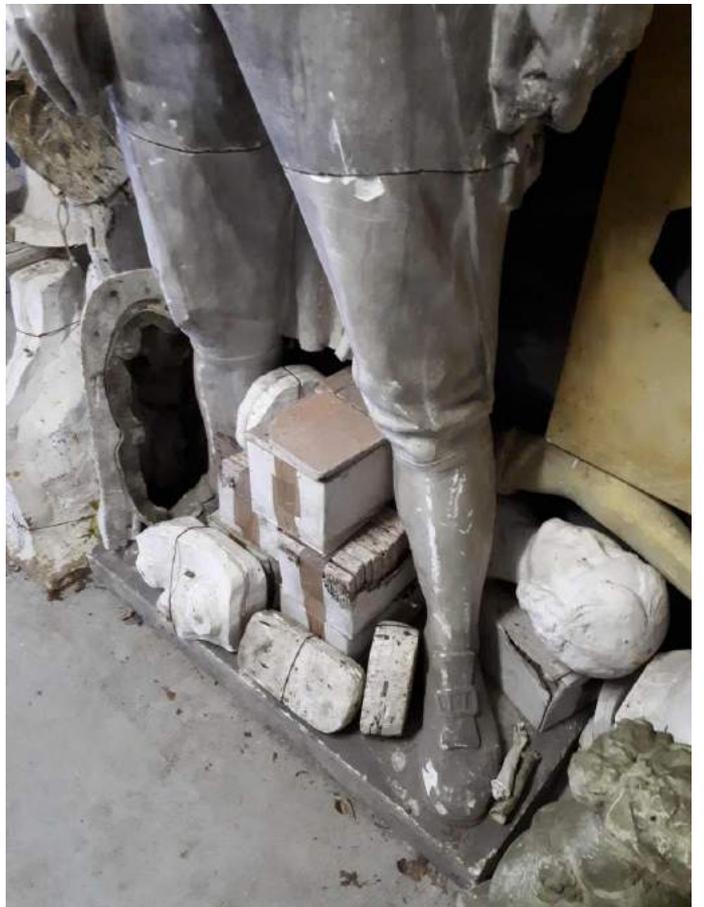
Photo 08 - état de conservation initial

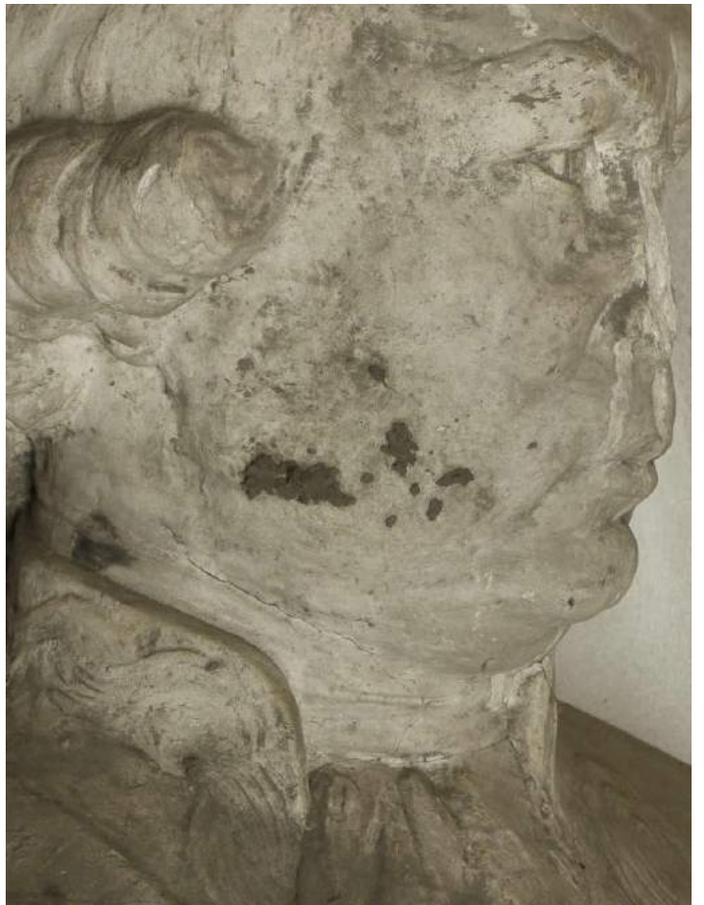
- Des projections de mortier de ciment gris sont visibles sur la joue droite.
- Les deux éléments n'ont pas toujours été conservés dans les mêmes conditions. Les jambes sont restées debout alors que le torse a été couché sur le dos. Des bâches de protection ont été utilisées mais se sont déplacées et expliquent des frontières rectilignes entre les zones restées relativement propres et celles devenues très noircies.

Photo 12 - état initial du visage

Les projections de mortier sont éliminées à l'aide d'un ciselet à pierre.

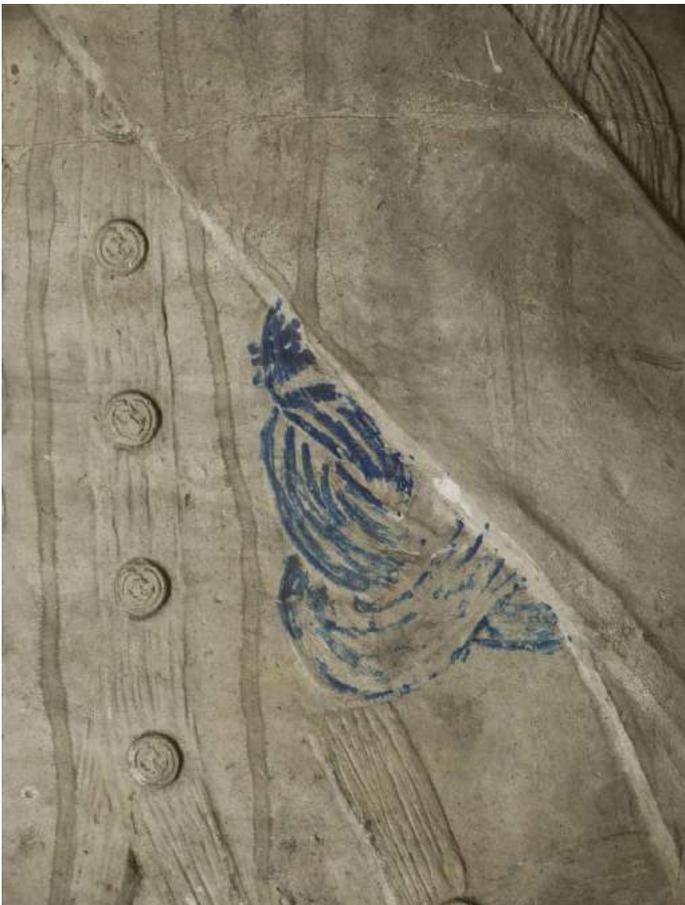
Photo 15 - graffiti sur la poitrine

Le coloriage au feutre bleu est partiellement éliminé avec les applications de gel pelable. La couleur subsistante est éliminée complètement à l'aide de gratte-bosses en fibres de verre.

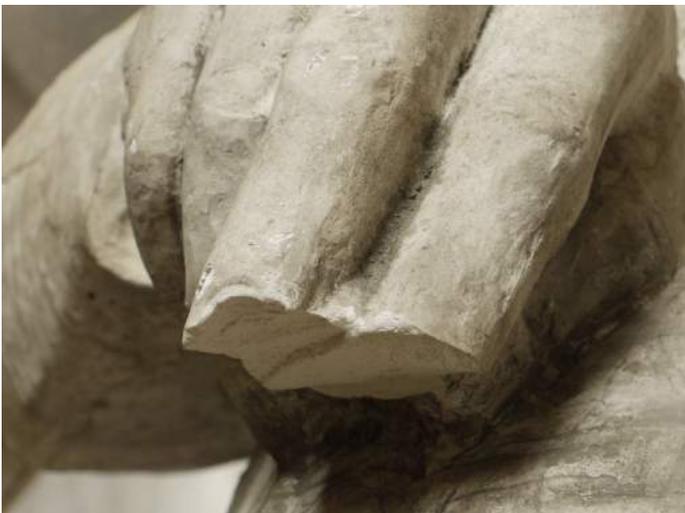
Photo 19 - index et majeur droits manquants

- Consolidation des jambes qui présentent un mouvement d'avant en arrière par rapport à la terrasse.
- Nettoyage de l'épiderme.
- Comblement des lacunes provoquées par des chocs mécaniques, en particulier, le nez, les extrémités de l'index et du majeur de la main droite, la canne, les deux extrémités de la longue-vue.

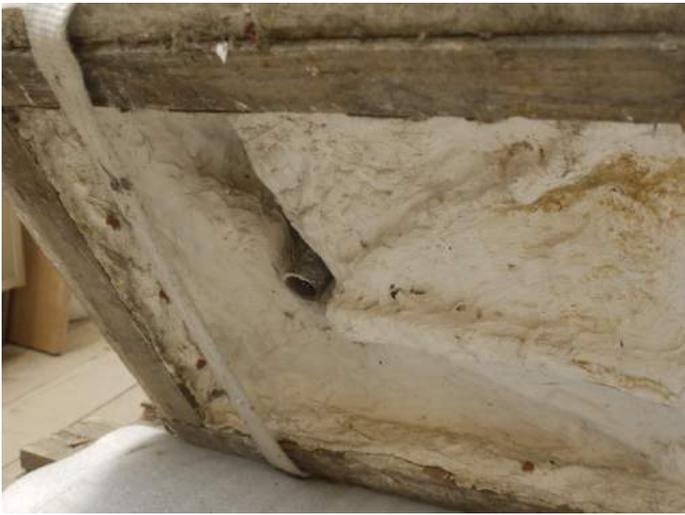
- La partie inférieure est essentiellement constituée des jambes du personnage. Chacune d'entre elles est renforcée par l'intérieur avec un tube en acier zingué. Ce tube a été laissé libre au niveau des chevilles et des souliers et cette fragilité a provoqué la fissure de chaque jambe au niveau des chevilles. Quelques fragments de plâtre se sont détachés le long des fissures.

Photo 21 - les jambes sont renforcées par des tubes en acier récupérés

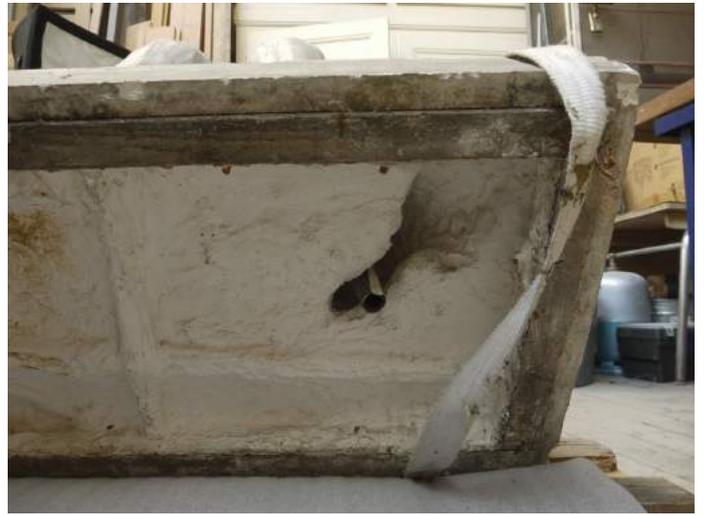
Photo 22 - la terrasse est renforcée par un cadre en bois

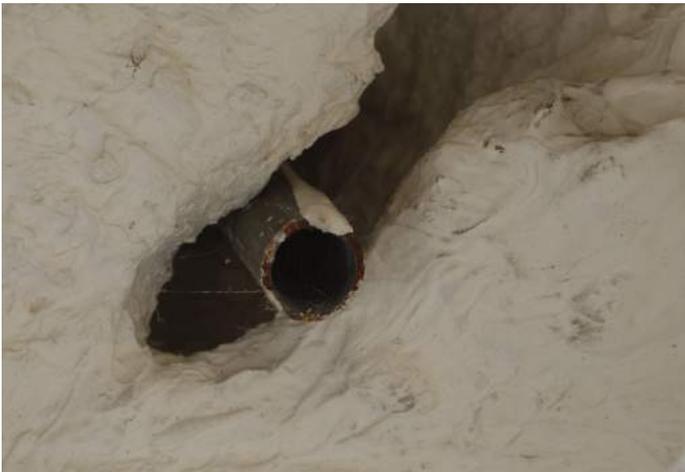
Photo 23 - extrémité du tube en acier de la jambe gauche

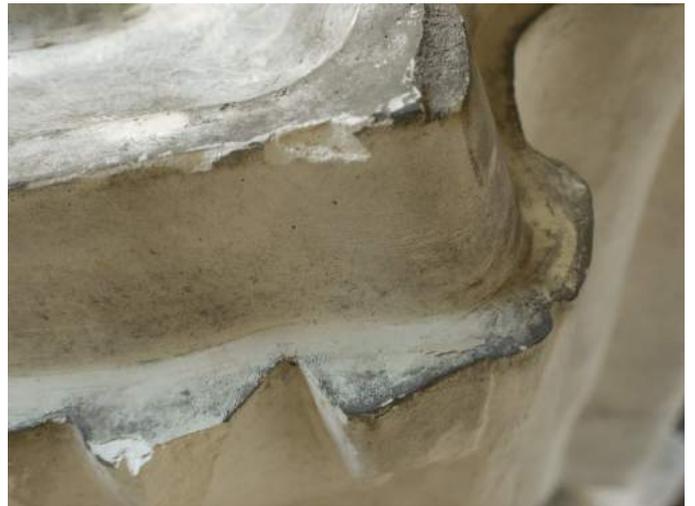
Photo 38 - salissures noires résistantes

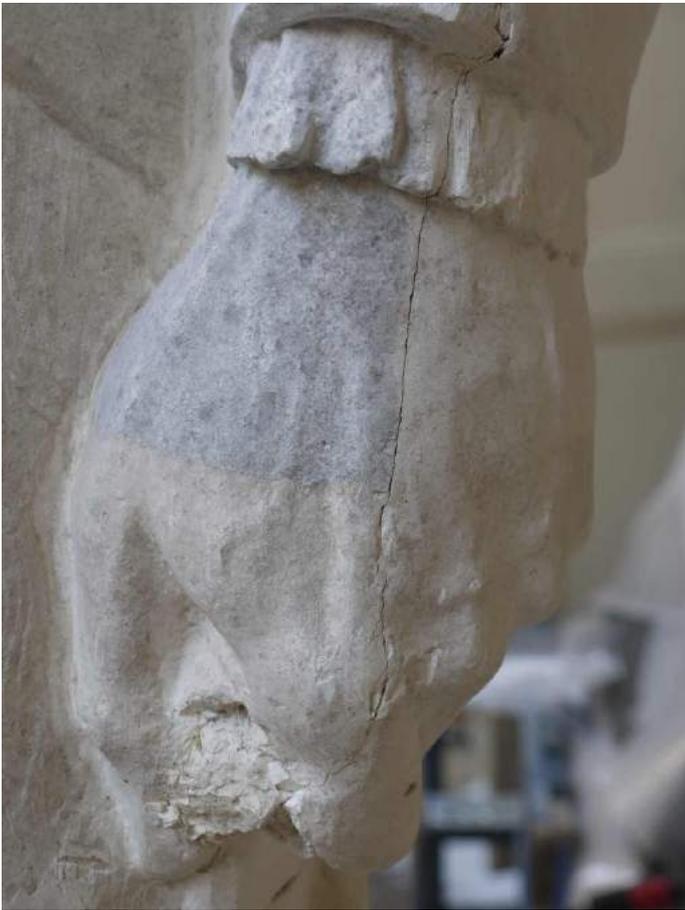
Photo 54 - complément de nettoyage par photoablation

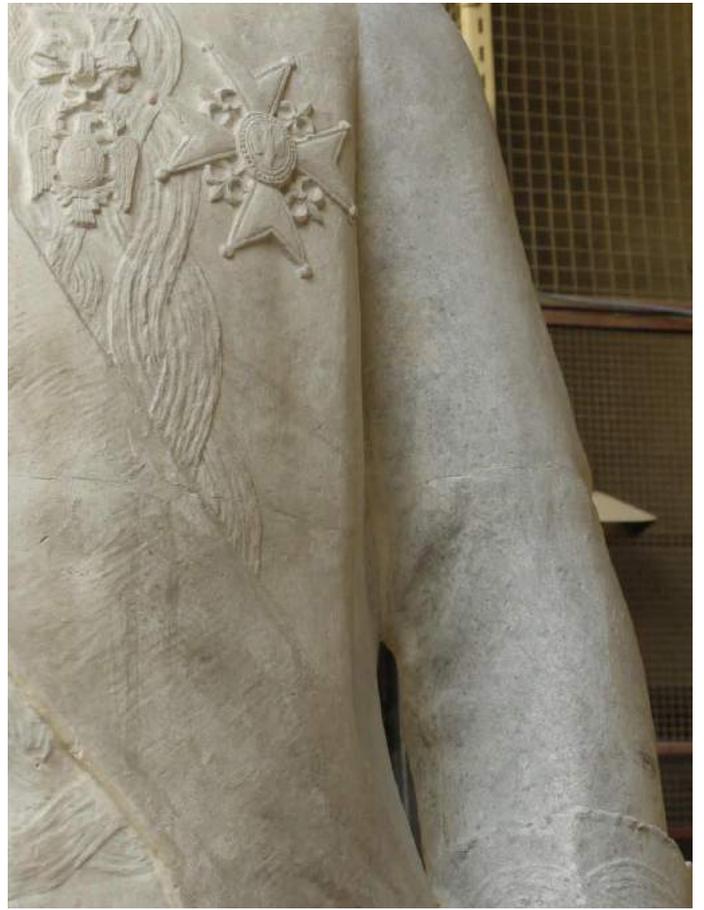
Photo 55 - complément de nettoyage par photoablation (le bras reste à faire)

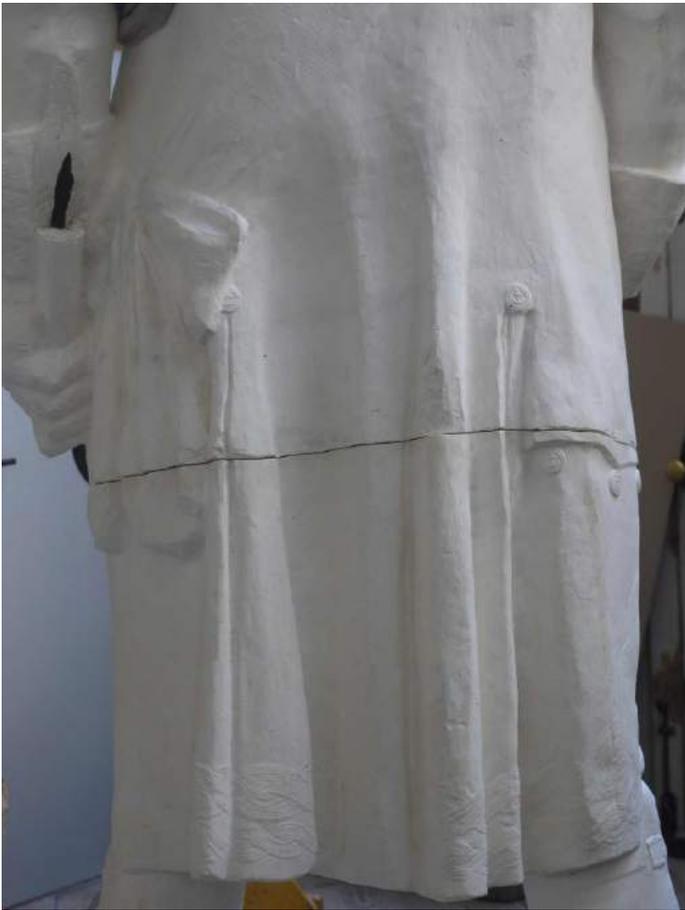
Photo 58 - après nettoyage du revers

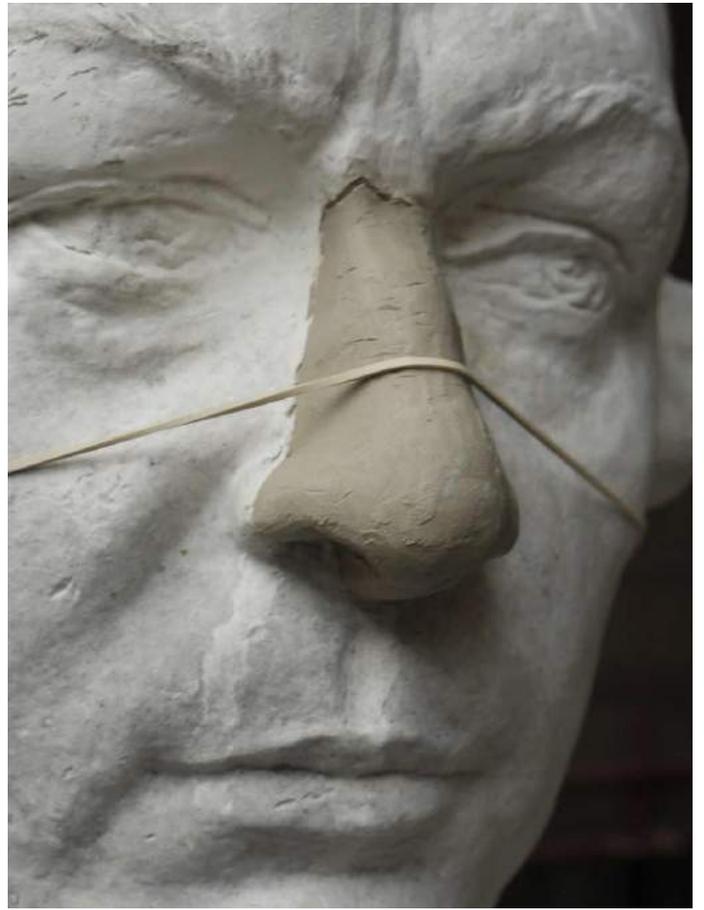
Photo 59 - modelage du nez en argile

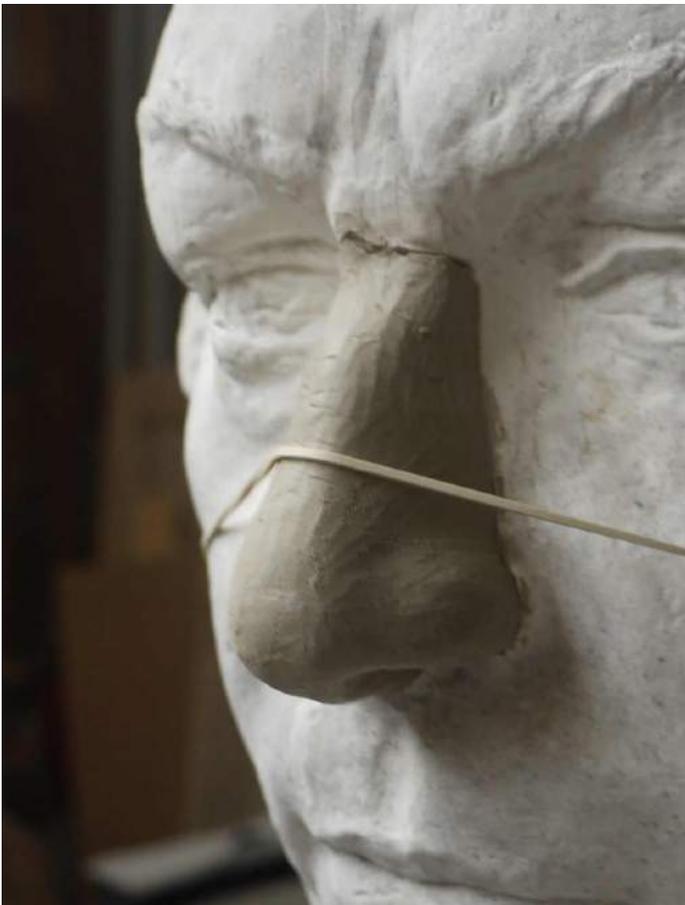
Photo 60 - modelage du nez en argile

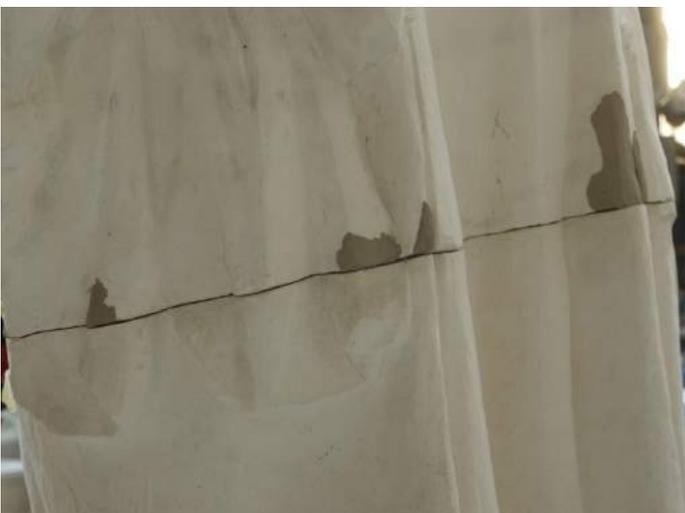
Photo 64 - modelage des manques au niveau du joint

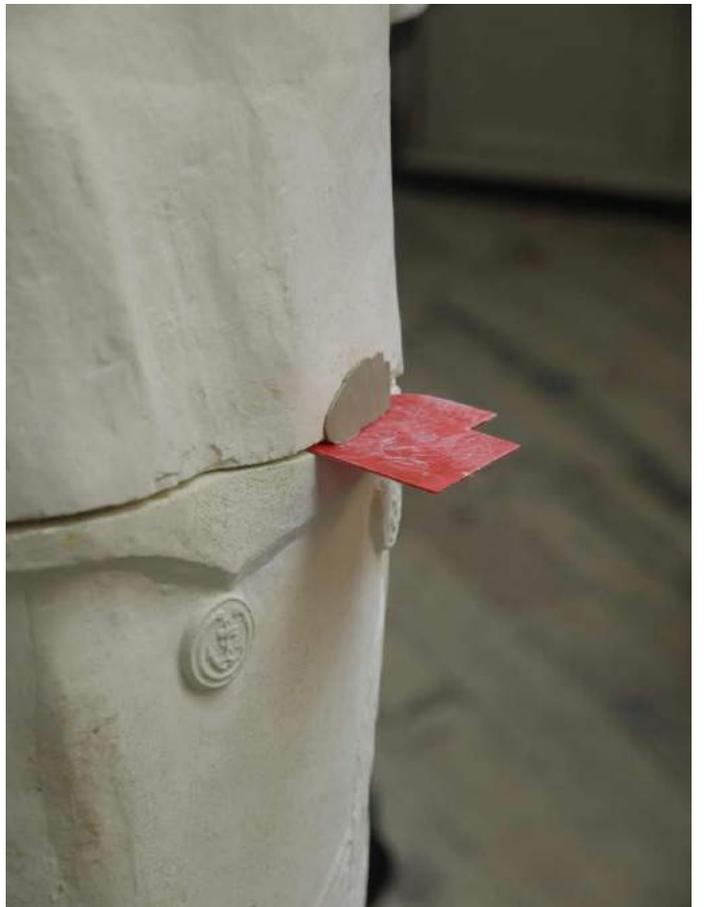
Photo 65 - comblement d'un manque par modelage

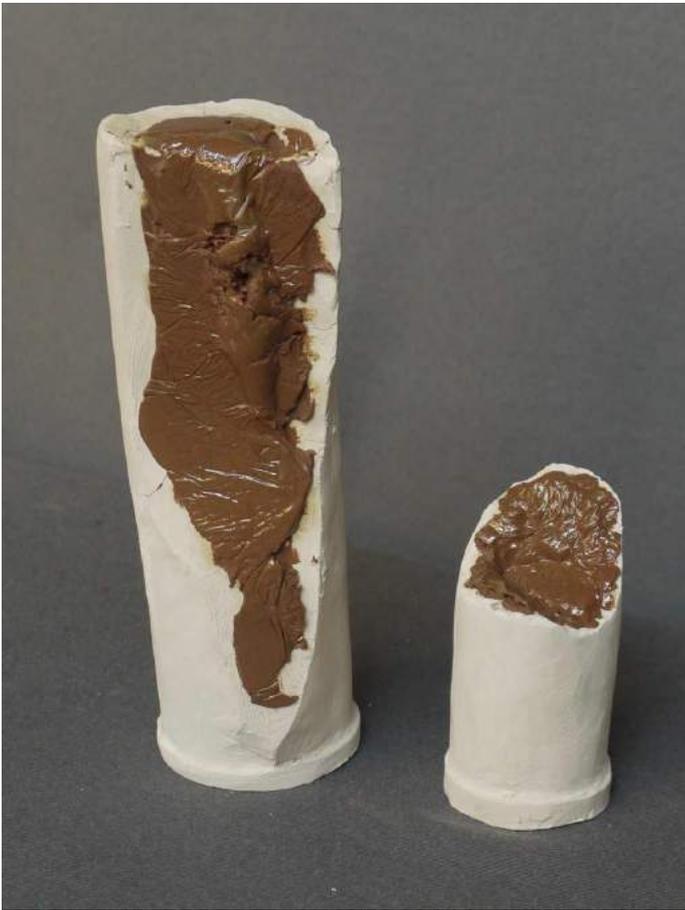
Photo 66 - la bonne correspondance des plans de la longue-vue est réalisé avec une résine époxy

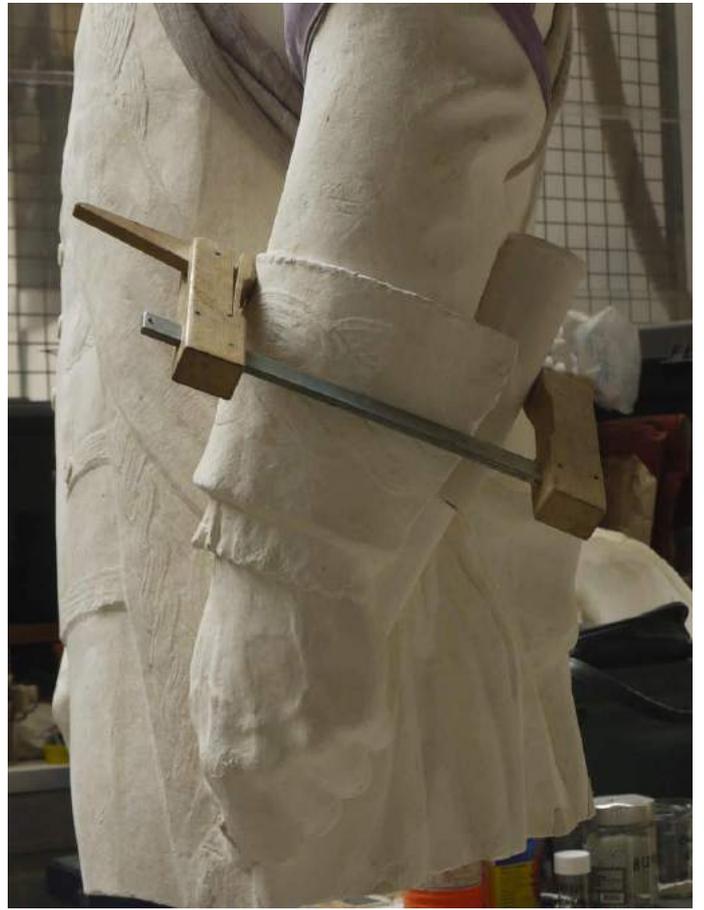
Photo 67 - collage de la longue-vue

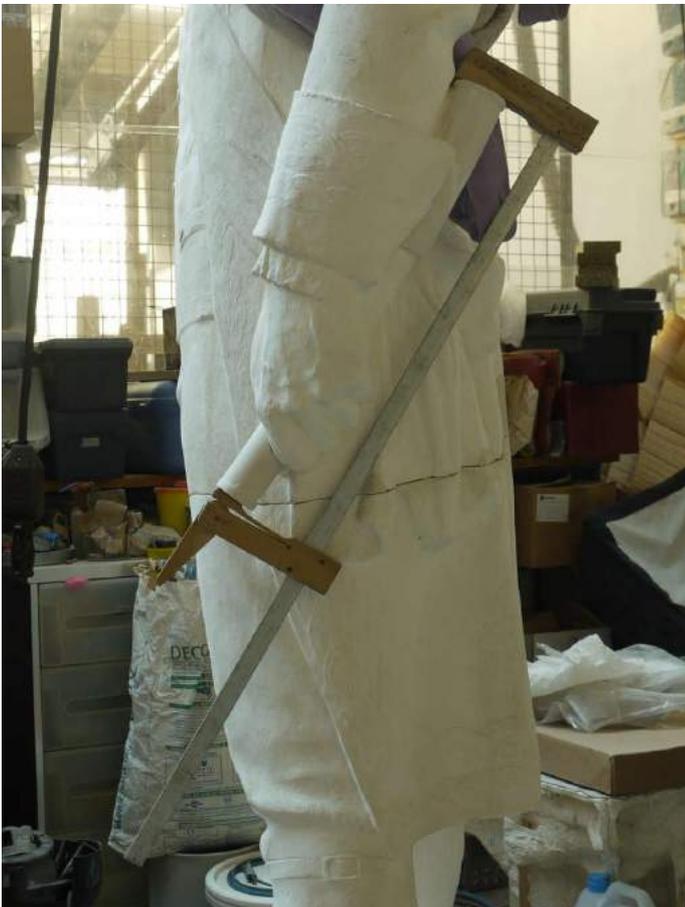
Photo 68 - collage de la longue-vue

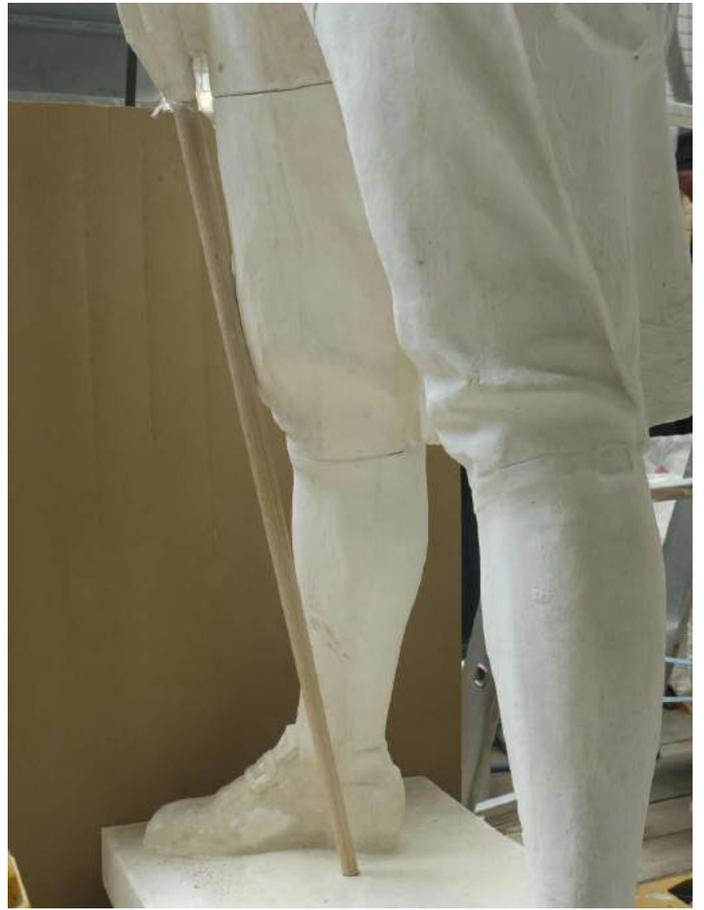
Photo 71 - le bâton après ajustage

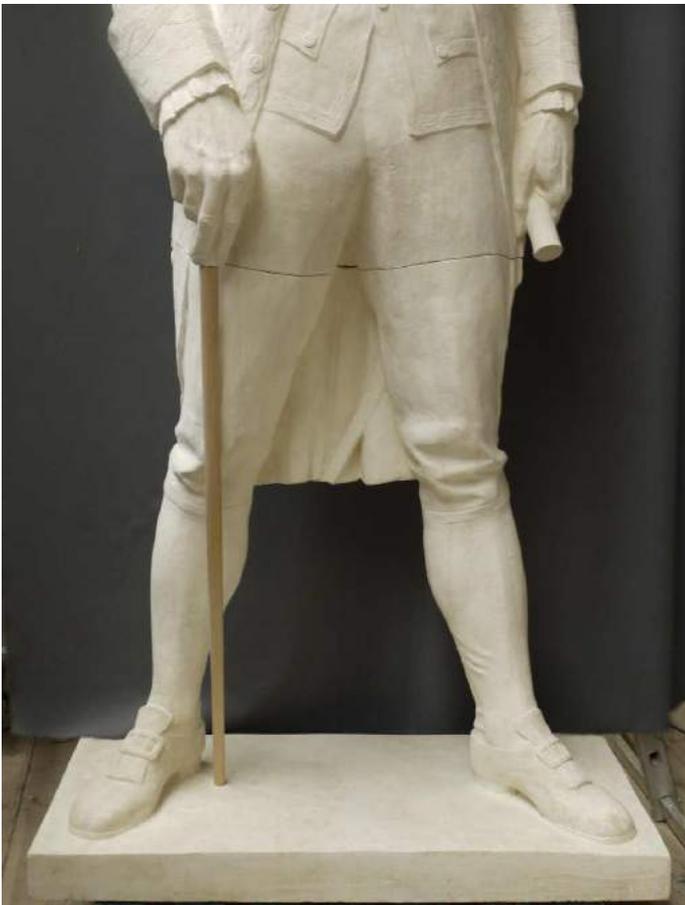
Photo 72 - après retouche d'harmonisation

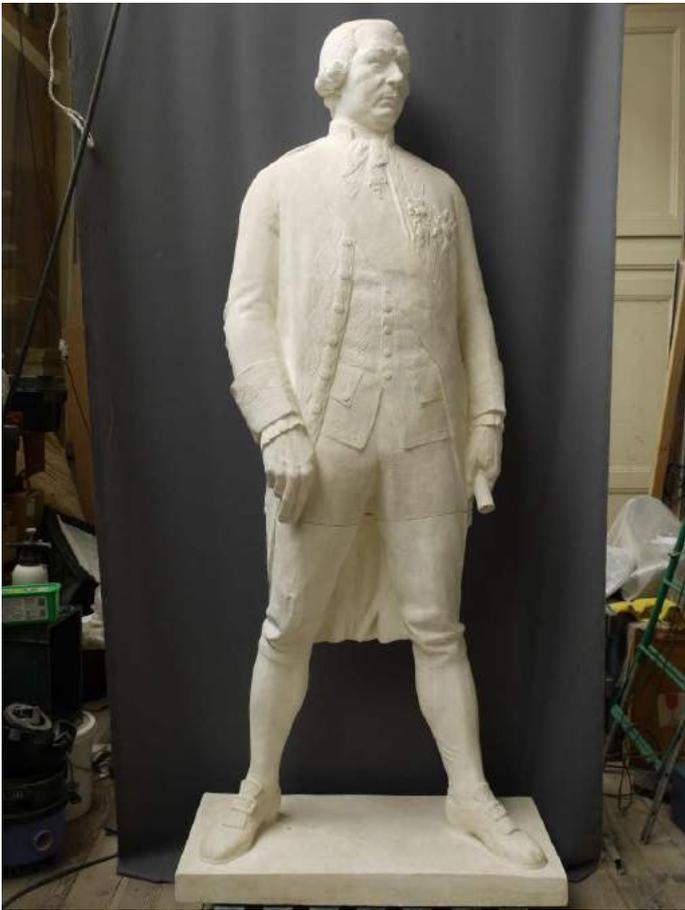
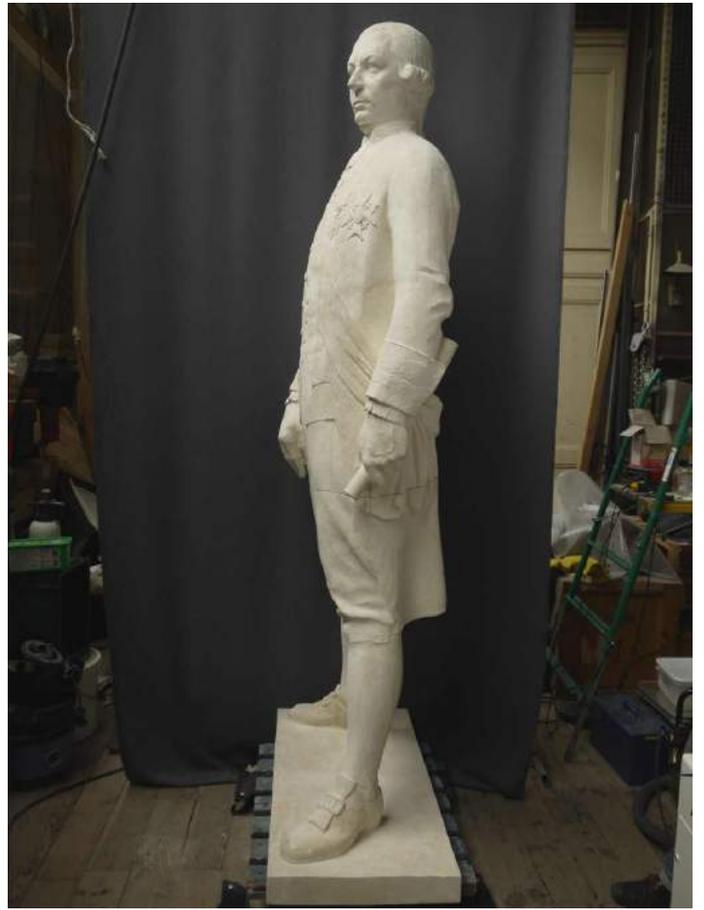
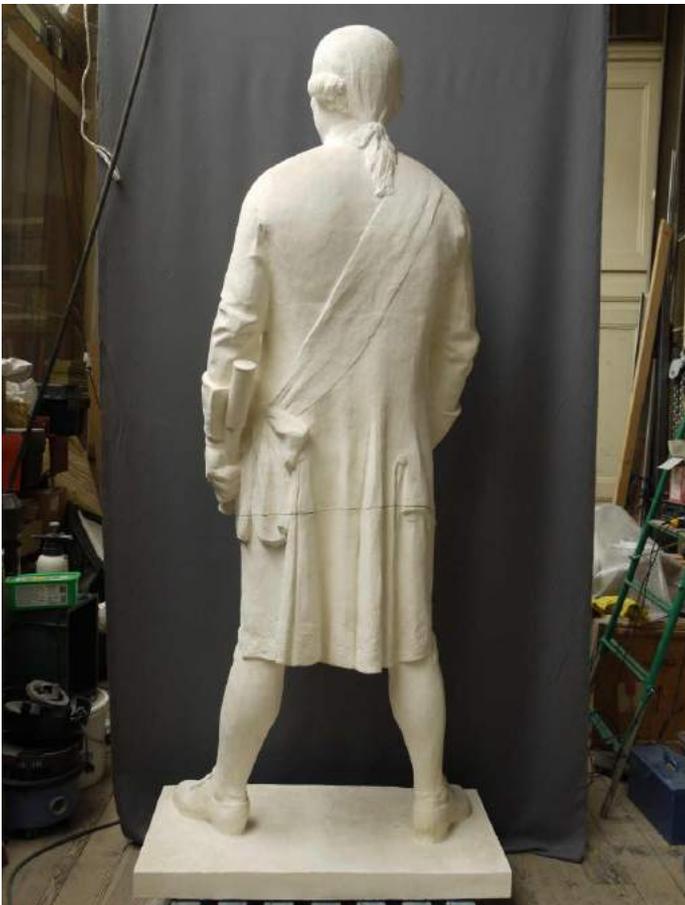
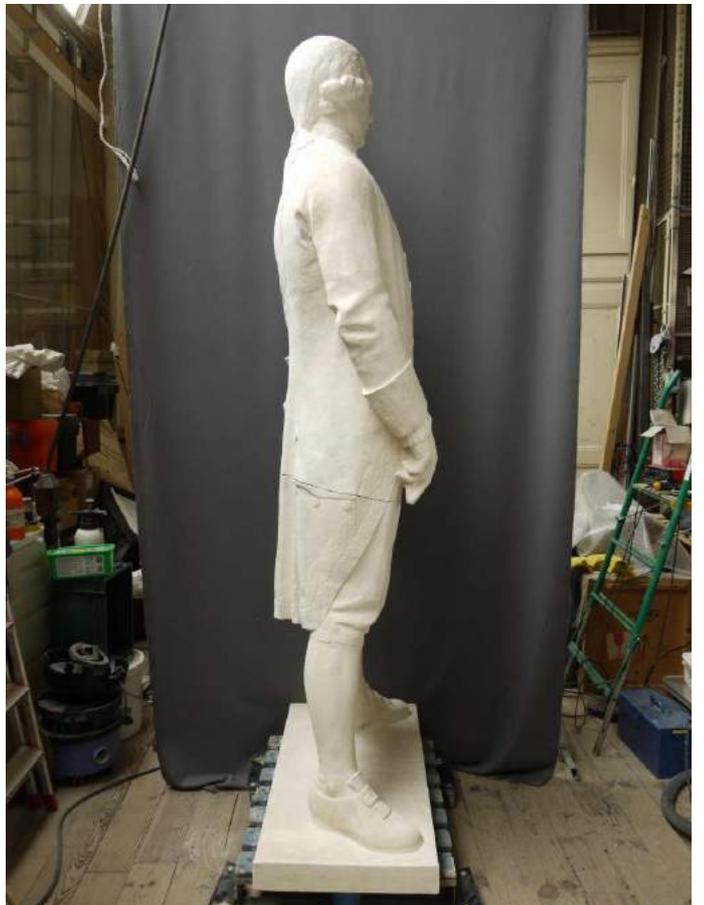
Photo 73 - après intervention

Photo 74 - après intervention

Photo 75 - après intervention

Photo 76 - après intervention

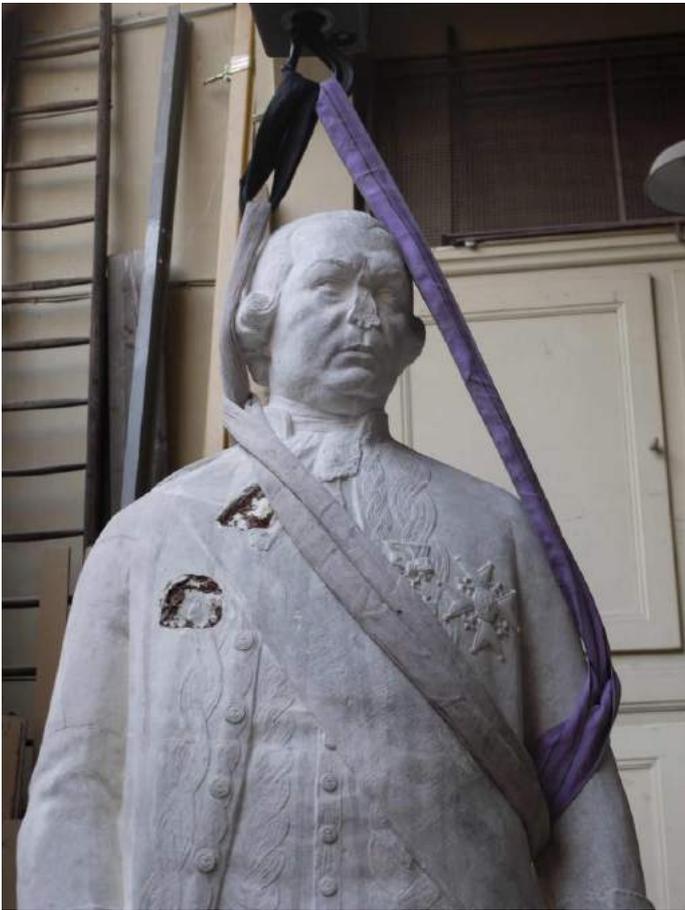
Photo 77 - position des élingues pour le levage

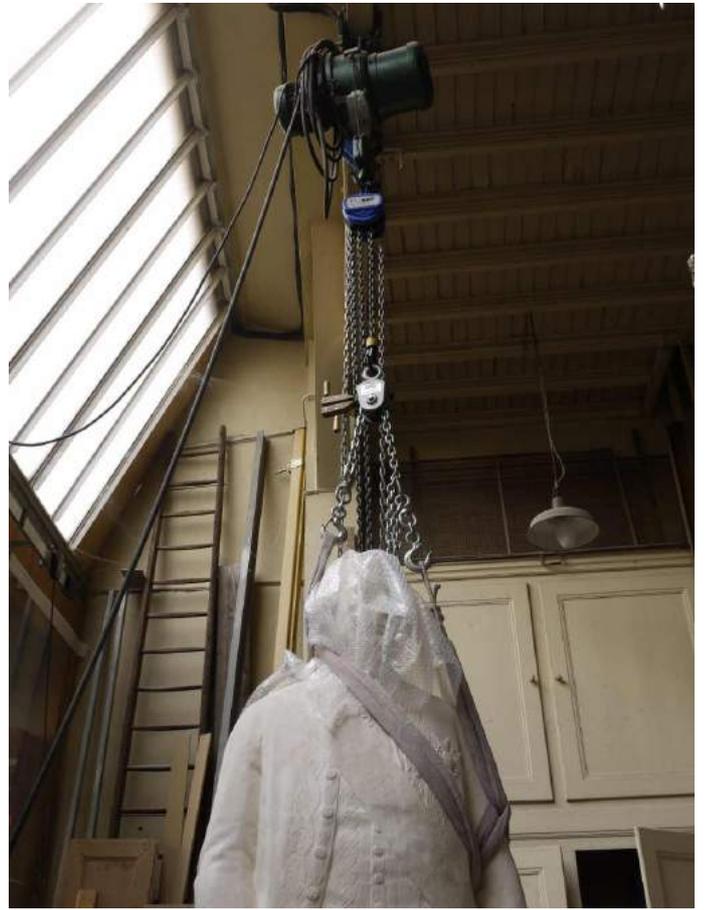
Photo 78 - palan et équilibreur

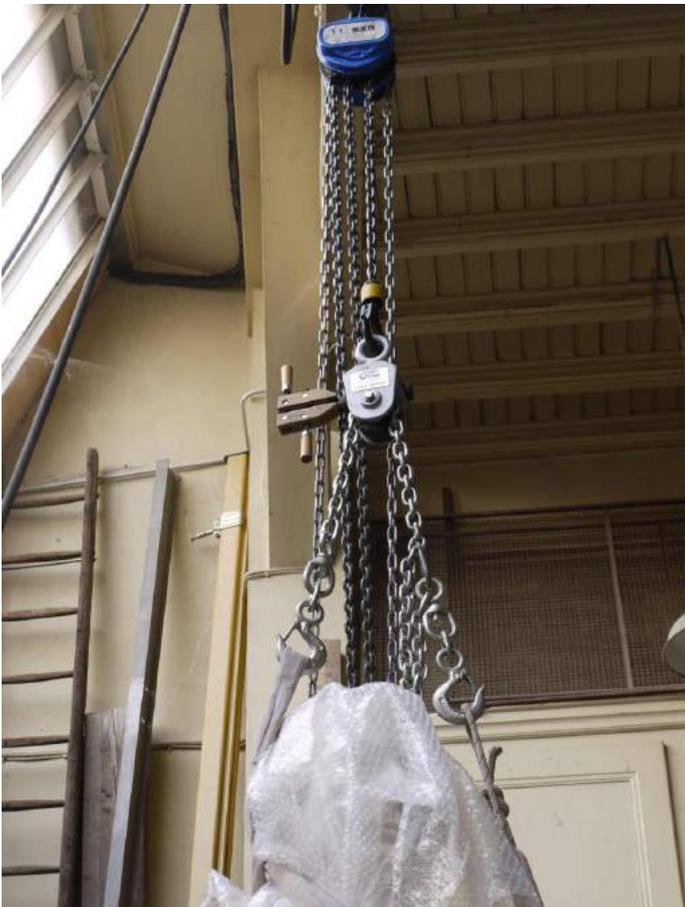
Photo 79 - détail de l'équilibreur

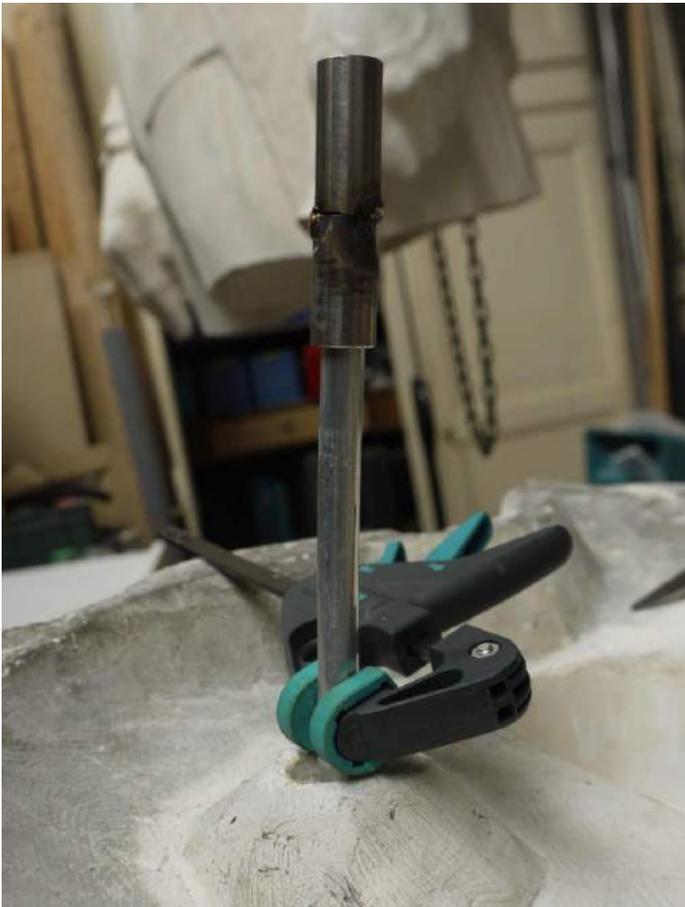
Photo 81 - les hampes en aluminium dans la jambes sont prolongées par un fourreau fileté en inox

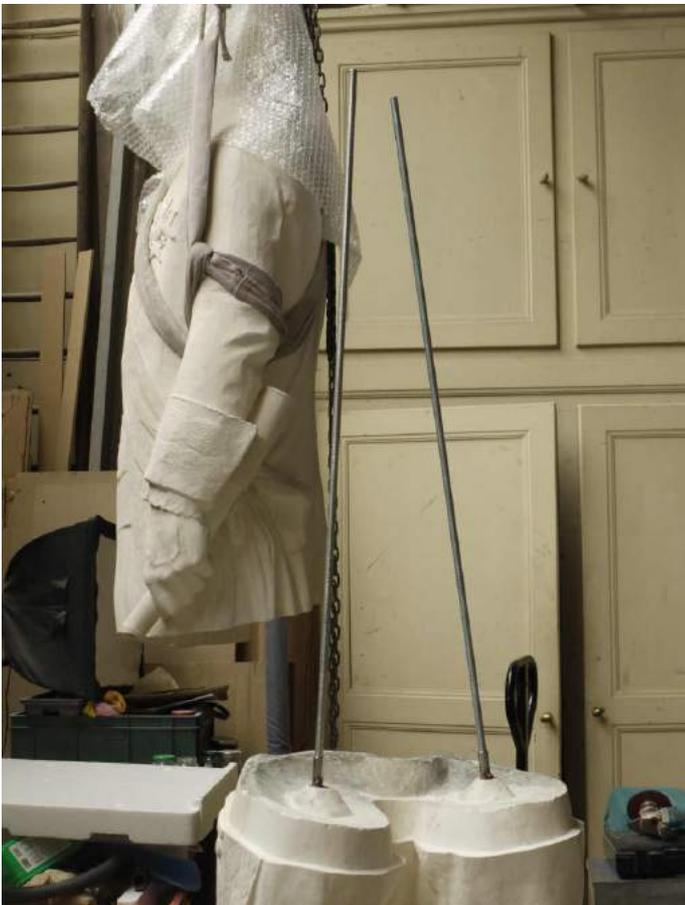
Photo 83 - position des tiges filetées

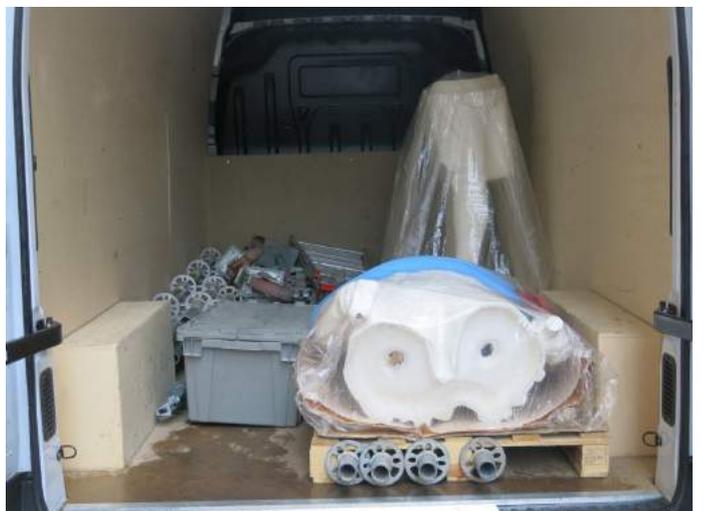
Photo 84 - transport des éléments de la sculpture et de l'échafaudage

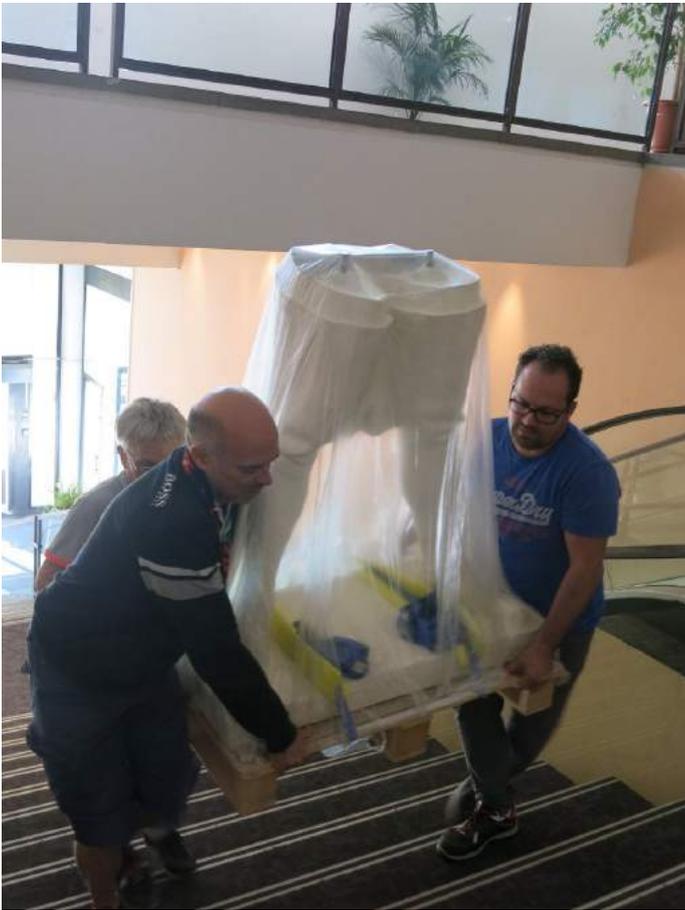
Photo 85 - manutention des jambes

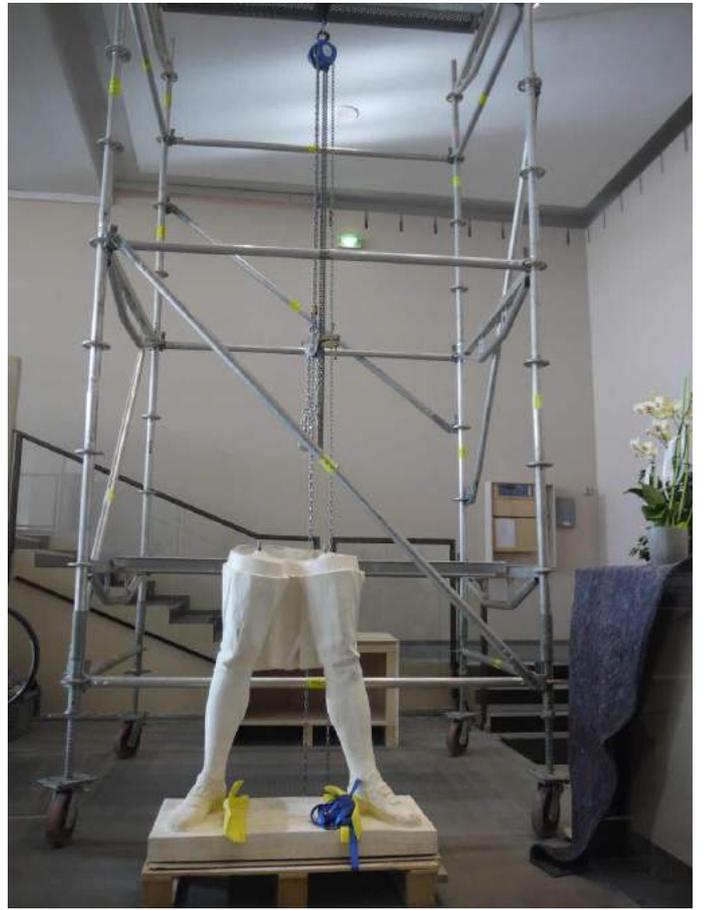
Photo 86 - les jambes positionnées pour le levage

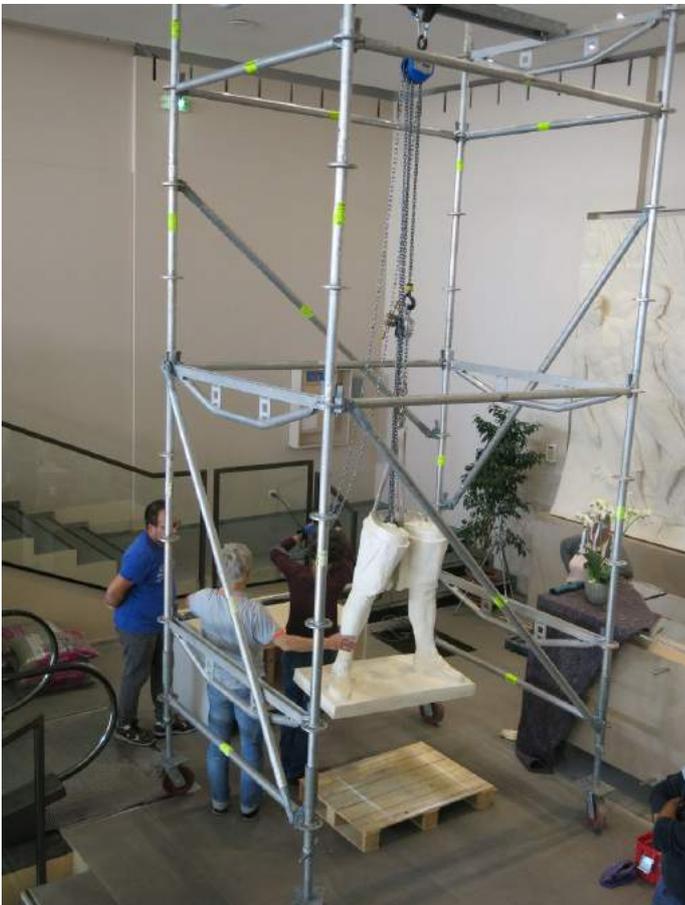
Photo 87 - levage des jambes

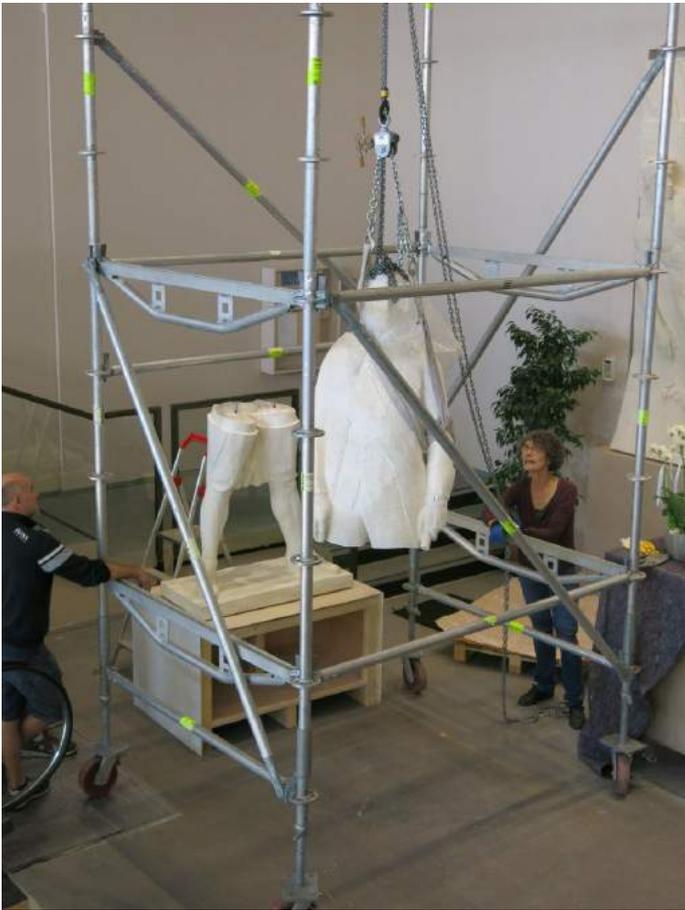
Photo 89 - levage du torse

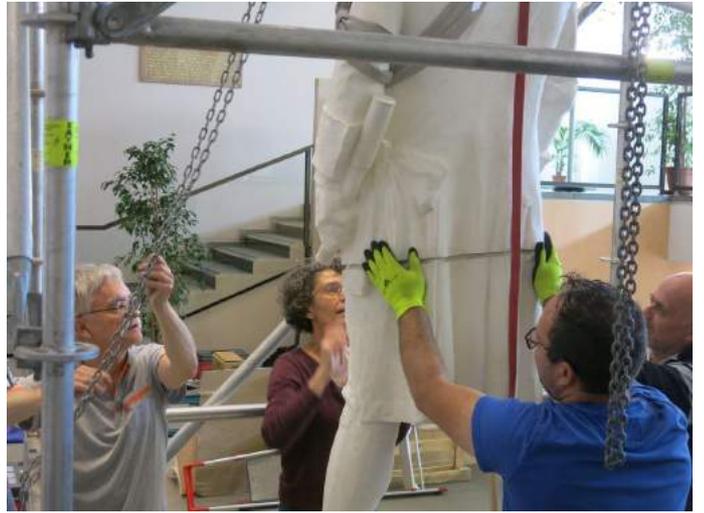
Photo 90 - positionnement du torse
