Gr-MAHP-014-2019-amiral de Grasse

Paul Maximilien Landowski

Monument à la mémoire de l'amiral de Grasse - 1931

RAPPORT DE TRAITEMENT

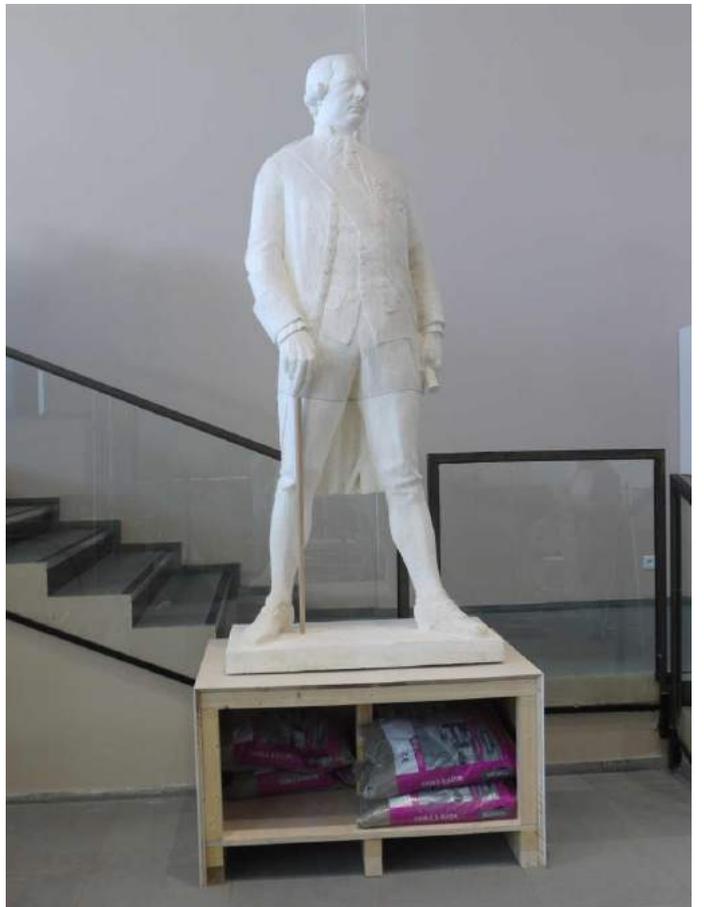
Photo 92 - le socle est lesté avec des sacs de sable

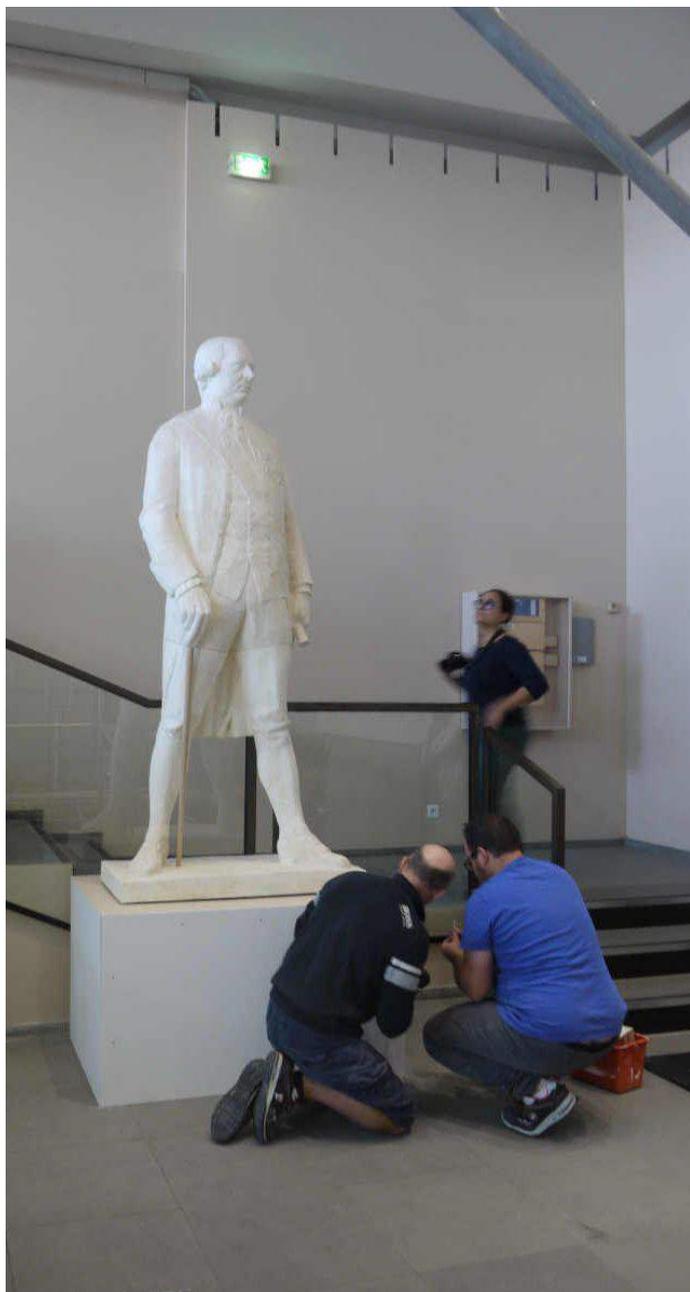
Photo 93 - la porte est refermée avec des vis

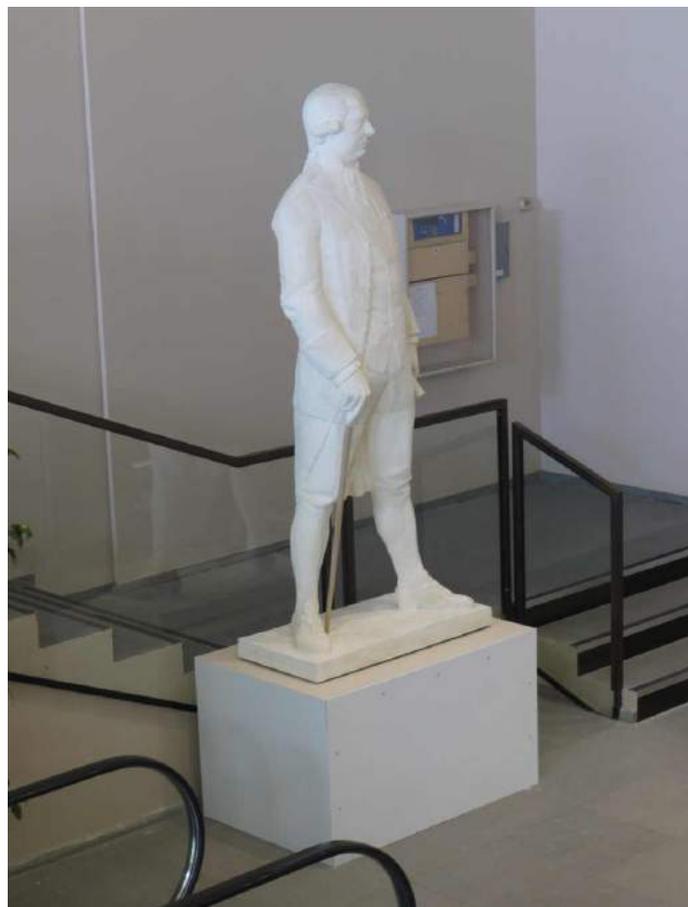
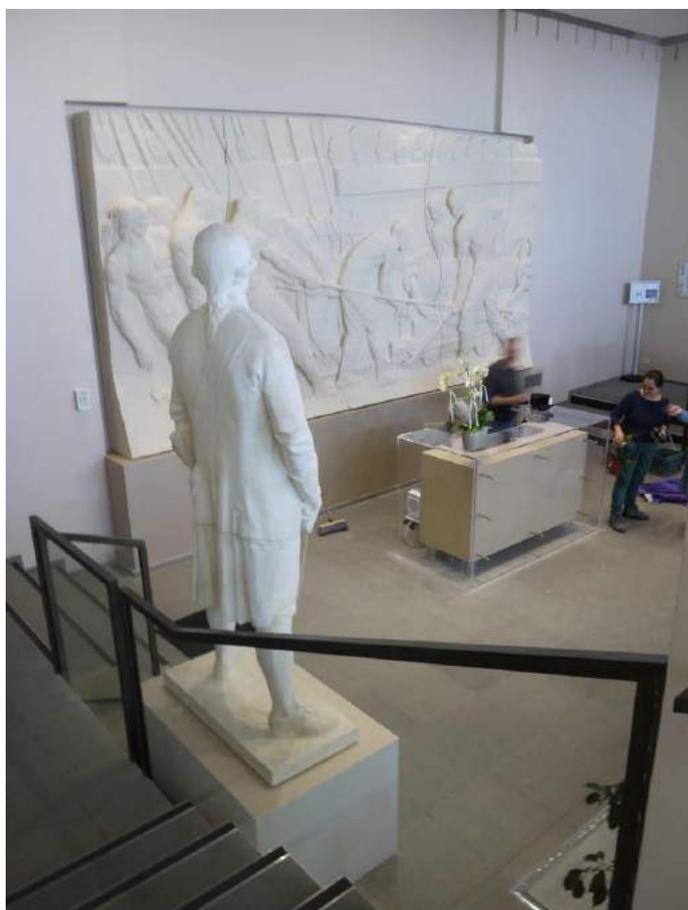
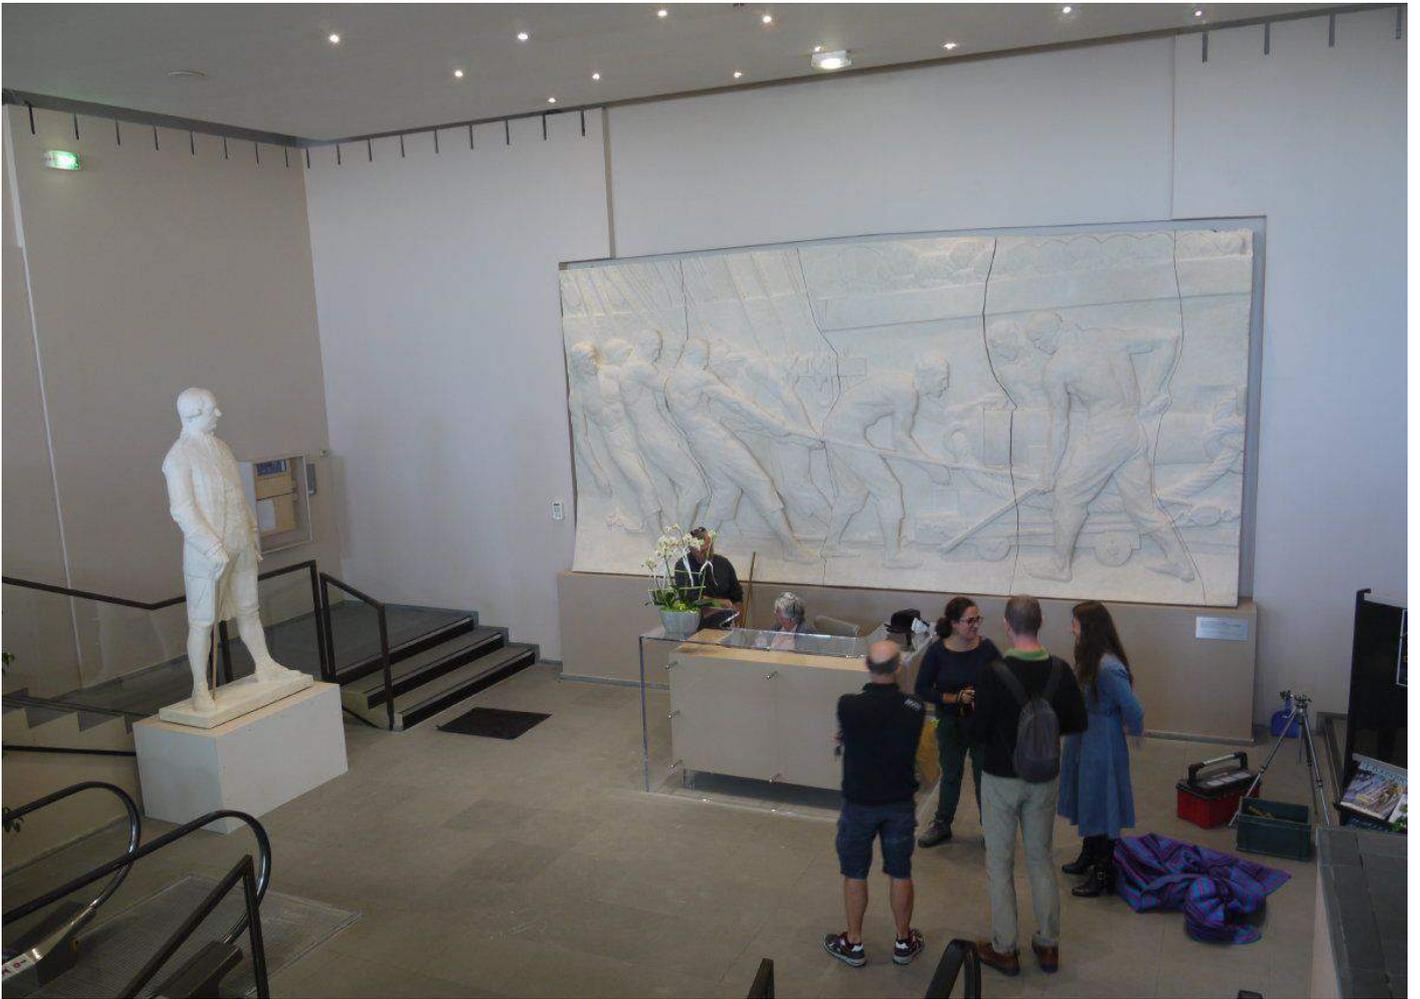
Photo 94 - après intervention

Photo 95 - après intervention

Photo 96 - après intervention

Photo 97 - après intervention

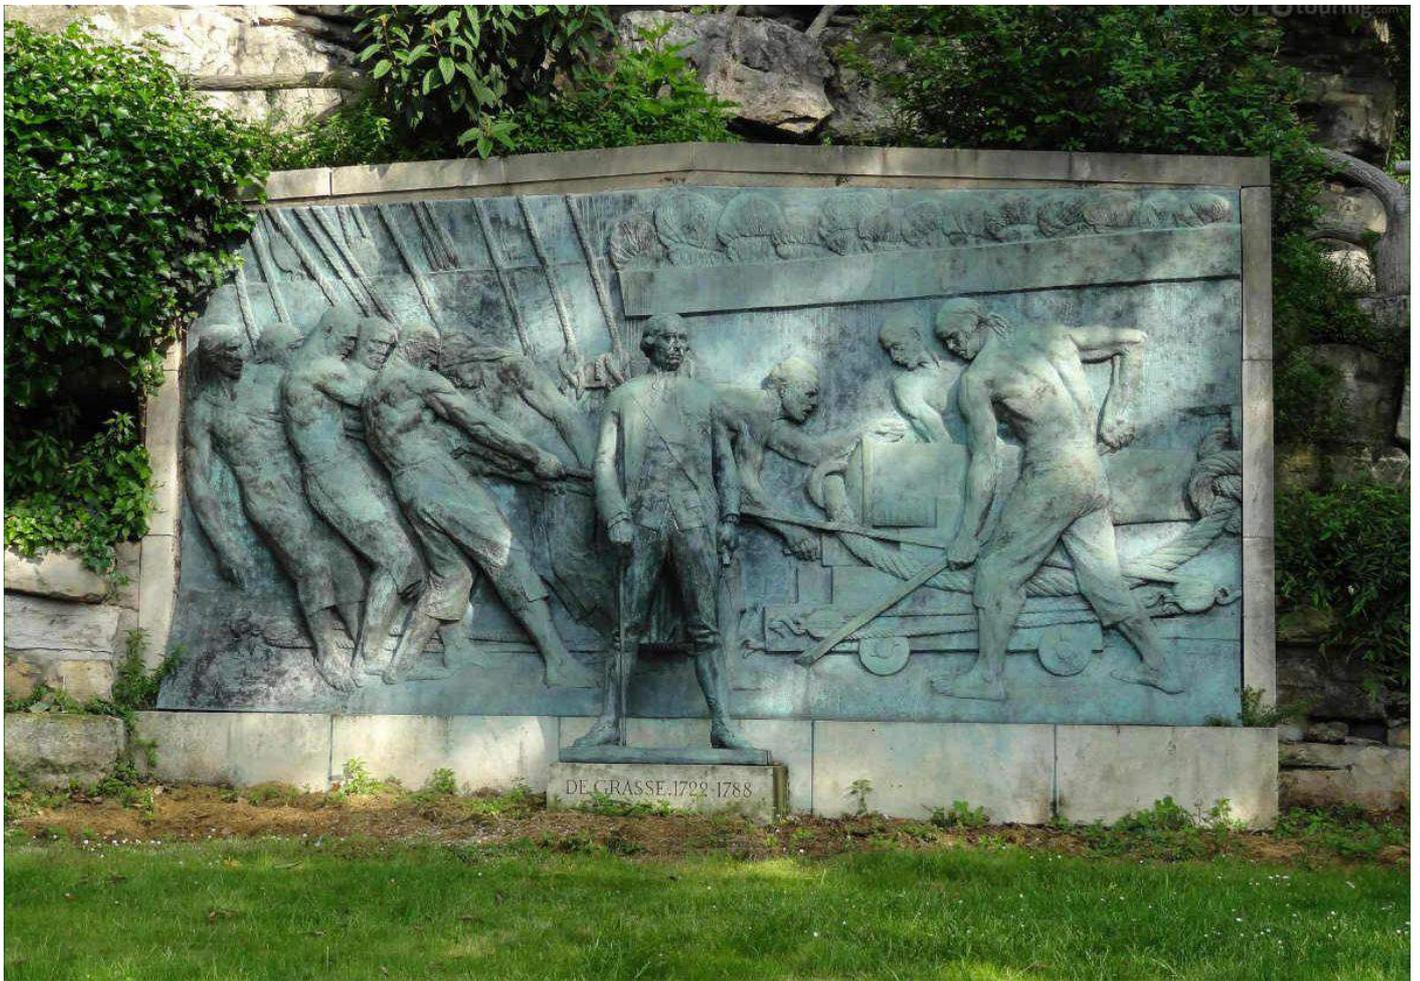
Bronze du jardin du Trocadéro

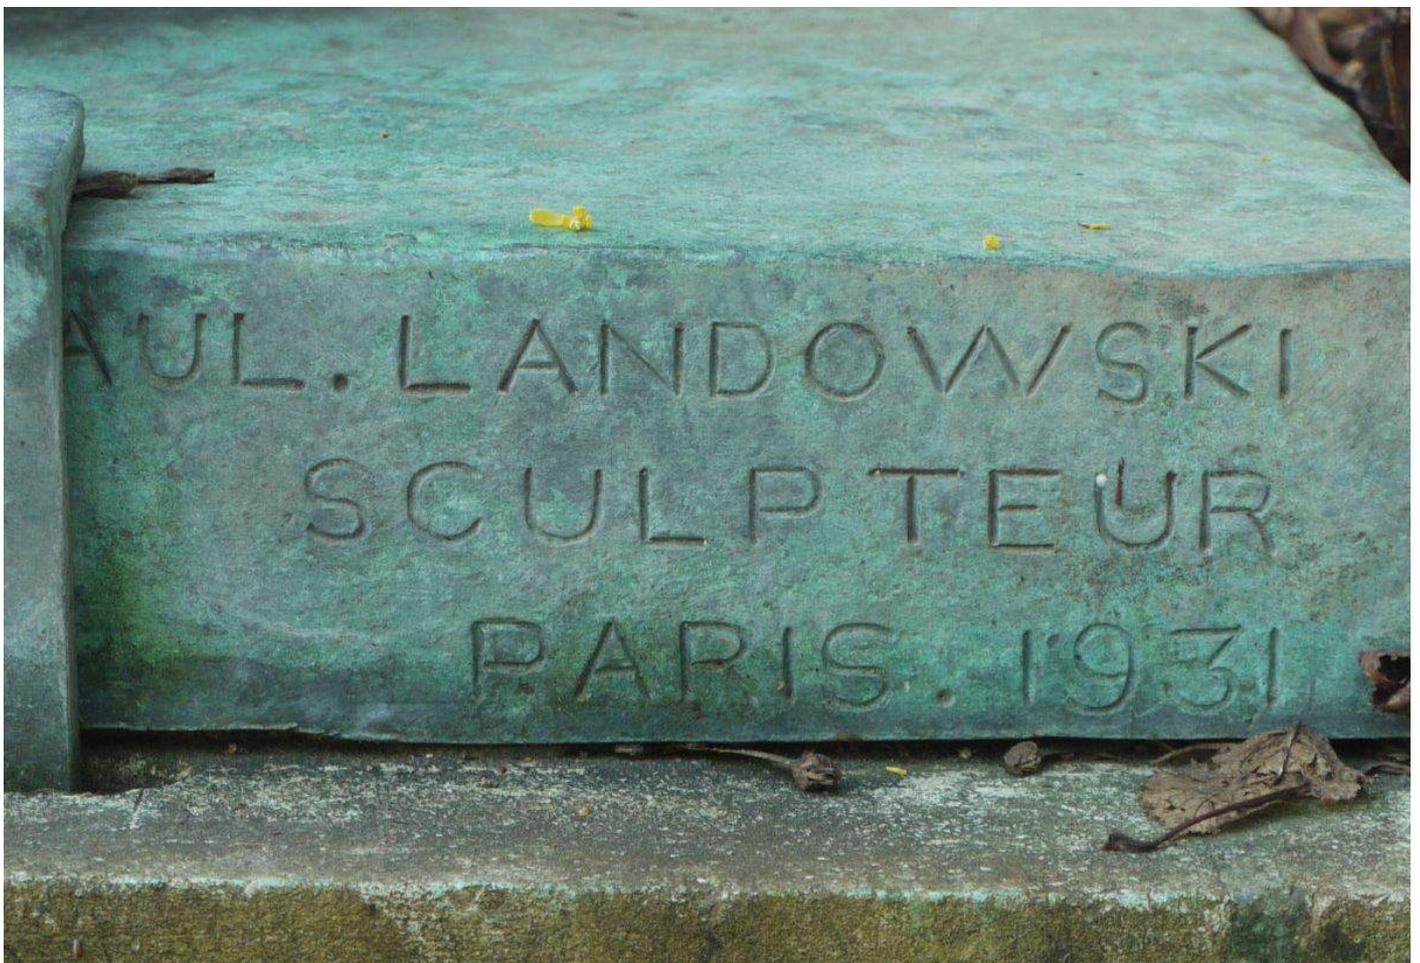
Cartouche du bronze

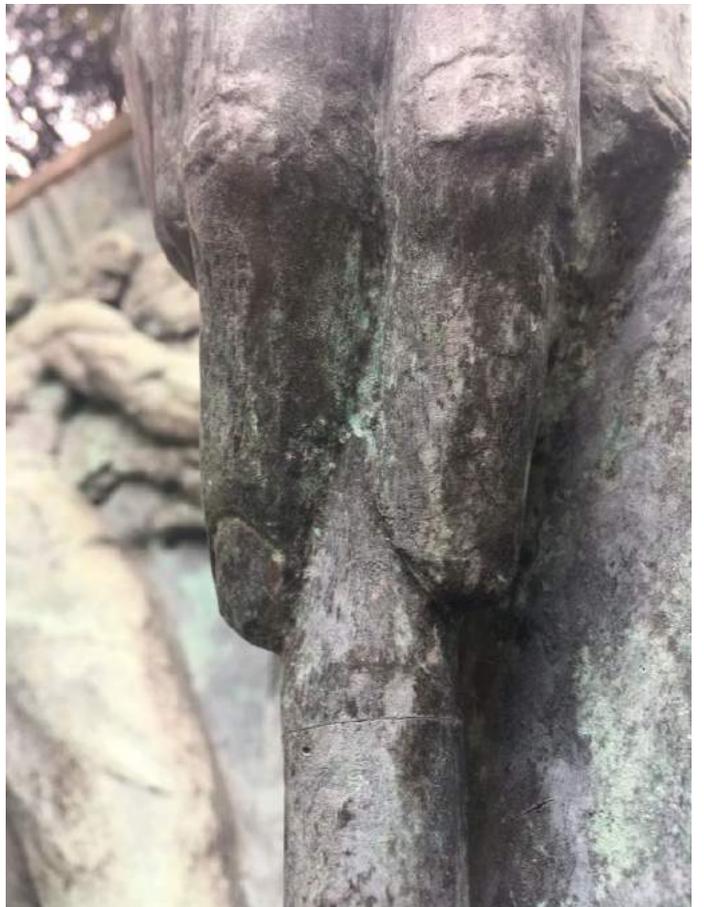
L'index en bronze est vrillé vers le côté senestre
